Elværk, Lille Madsegade, Rønne

Notat/Orienterende miljøundersøgelse af
 bygningsmaterialer

Bornholms Regionskommune

Dato: 30. maj 2023

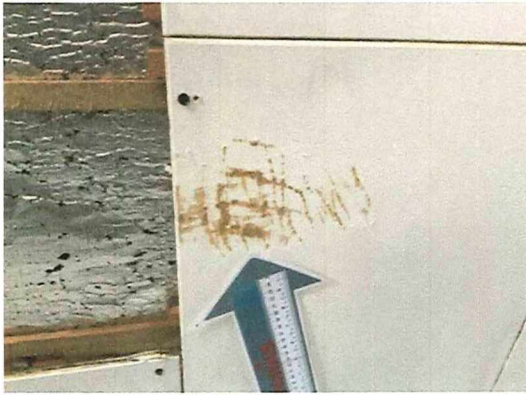
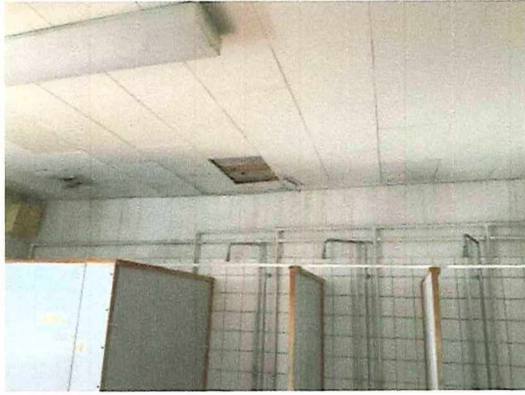
Id		Nærbillede	Oversigtsbillede	Farligt affald [mg/kg]	Forurennet affald [mg/kg]	Ikke-forurennet affald [mg/kg]
27772	<p>Etageplan: Stueplan</p> <p>Lokalitet: akkumulatorrum, baderum</p> <p>Bygningsdel: loft, mineraluld, alukraft, gipsplader</p> <p>Materiale: maling, hvid</p>

<p>PCB: 2,4 Cr-total: 34 Pb: 730</p>	<p>Cd: 0,34 Cu: 3,8 Ni: 29 Zn: 340 Hg: 0,47 Klorparaffiner (kortkædet): ÷ Klorparaffiner (mellemkædet): ÷</p>
27774	<p>Etageplan: Stueplan</p> <p>Lokalitet: akkumulatorrum, entré</p> <p>Bygningsdel: gulv</p> <p>Materiale: stiftmosaikker</p>

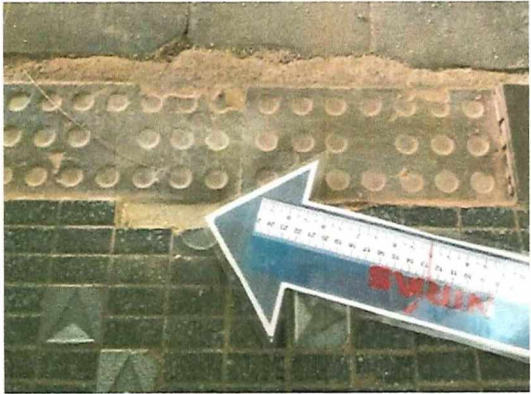
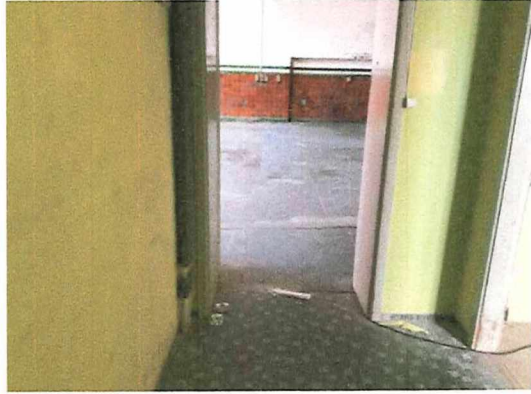
Der er påvist asbest i fliseklæb under stiftmosaikgulv i entre mod syd

Id		Nærbillede	Oversigtsbillede	Farligt affald [mg/kg]	Forurennet affald [mg/kg]	Ikke-forurennet affald [mg/kg]
27775	Etageplan: Stueplan Lokalitet: akkumulatorrum,entré Bygningsdel: gulv, stitmosaikker Materiale: fliseklæb

Asbest: Påvist	PCB: 0,46	Klorparaffiner (kortkædet): ÷ Klorparaffiner (mellemkædet): ÷
27776	Etageplan: Stueplan Lokalitet: maskinsal Bygningsdel: indervæg, mursten, puds, 2cm Materiale: klinker, brune

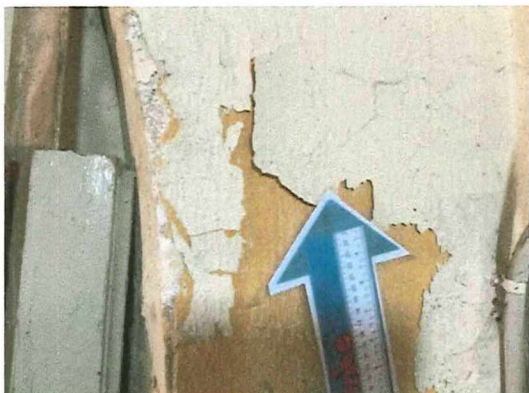
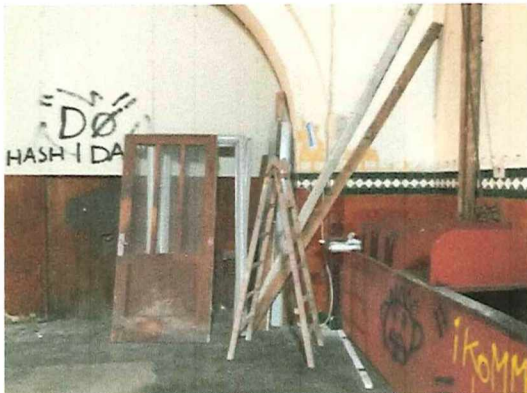
PCB: # Cd: 0,091 Cr-total: 13 Cu: 190 Ni: 8,6 Pb: 20 Zn: 150 Hg: 0,067 Asbest: Ikke påvist Klorparaffiner (kortkædet): ÷ Klorparaffiner (mellemkædet): ÷
27778	Etageplan: Stueplan Lokalitet: maskinsal Bygningsdel: ydervæg, mursten, puds Materiale: maling/kalk, hvid

PCB: 11 Cr-total: 130 Ni: 47 Pb: 95 Zn: 510	Cd: 0,37 Cu: 5,8 Hg: 0,10 Klorparaffiner (kortkædet): ÷ Klorparaffiner (mellemkædet): ÷

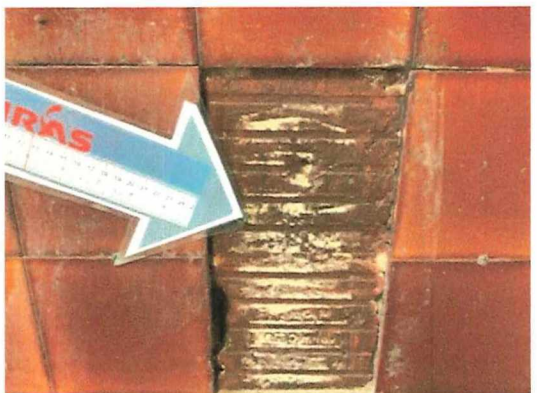
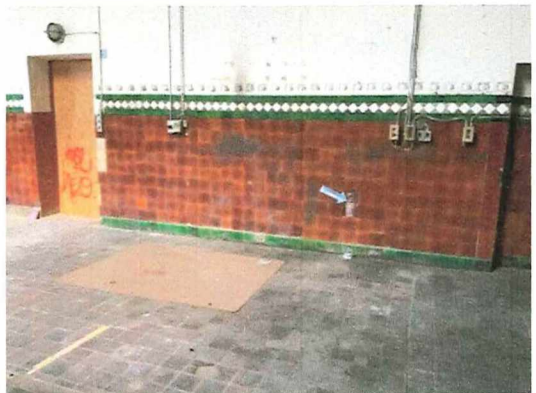
PCB: # Cd: 0,14 Cr-total: 4,2 Cu: 2,3 Ni: 2,7 Pb: 8,8 Zn: 63 Hg: 0,035 Klorparaffiner (kortkædet): ÷ Klorparaffiner (mellemkædet): ÷
27780	Etageplan: Stueplan Lokaltet: maskinsal Bygningsdel: indervæg, mursten, puds Materiale: maling, brun

PCB: 3,4 Cd: 0,53 Cu: 1700 Pb: 250 Zn: 1000	Cr-total: 16 Ni: 23 Hg: 0,032 Klorparaffiner (kortkædet): ÷ Klorparaffiner (mellemkædet): ÷

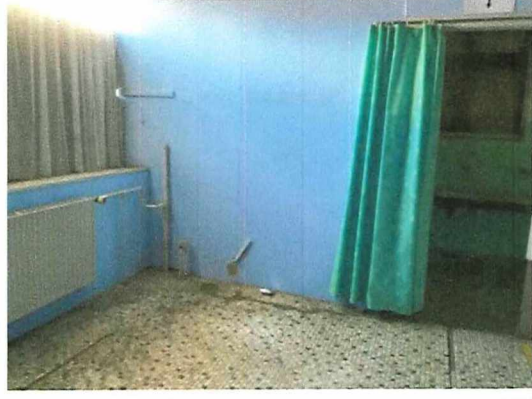
Der er testet for PCB 18 steder, ud af disse er 4 prøver fundet rene, 12 indeholder PCB i kategorien lettere forurenede, og 2 prøver fra spiserum mod nord, viste en koncentration i vægmaling og i en dørmaling, der fandtes at være i kategorien farligt affald.

PCB: 2,1 Cr-total: 33	Cd: 0,065 Cu: 15 Ni: 26 Pb: 2,7 Zn: 300 Hg: 0,050 Asbest: Ikke påvist Klorparaffiner (kortkædet): ÷ Klorparaffiner (mellemkædet): ÷
27787	Etageplan: Stueplan Lokalitet: spiserum Bygningsdel: pladevæg Materiale: maling, lavendel, gul, grøn

PCB: 240 Zn: 18000	Cd: 5,4 Cr-total: 800 Pb: 400	Cu: 36 Ni: 22 Hg: 0,97 Klorparaffiner (kortkædet): ÷ Klorparaffiner (mellemkædet): ÷

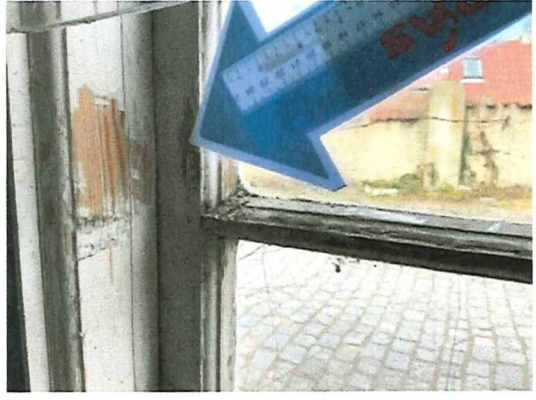
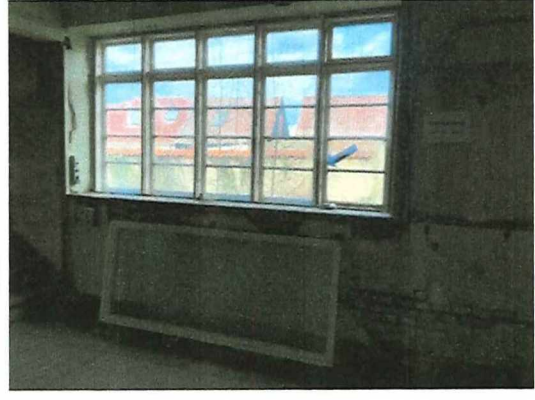
Der er fundet kviksølv i koncentrationer svarende til lettere forurenede affald i vægmaling i akkumulatorrum, øst og i vindues- og dørmaling i målerjustering.

Id		Nærbillede	Oversigtsbillede	Farligt affald [mg/kg]	Forurenet affald [mg/kg]	Ikke-forurenet affald [mg/kg]
27788	Etageplan: Stueplan Lokaltet: målerjustering Bygningsdel: vindue, inde Materiale: maling, hvid NOTE: Litopone påvist

Zn: 110000	PCB: 21 Cd: 82 Cr-total: 130 Ni: 110 Pb: 2200 Hg: 2,4	Cu: 85 Klorparaffiner (kortkædet): ÷ Klorparaffiner (mellemkædet): ÷
27789	Etageplan: Stueplan Lokaltet: spiserum Bygningsdel: dør, indvendig Materiale: maling, hvid, blank

- Fundet af kviksølv i koncentrationer svarende til lettere forurenede affald i maling fra de to rum, akkumulatorrum, øst samt i målerjustering, kunne indikere, at disse to rum skal undersøges yderligere for evt. gammelt spild af kviksølv. Dette gælder også under det nyere gulv i akkumulatorrum, vest.

- Ved reovering/restaurering af de gamle trævinduer, bør der renses helt i bund, før ny maling påføres idet der er fundet Litopone i begge de to stikprøver udtaget i hvid vinduesmaling. Litopone i det gamle malingslag vil medføre, at ny maling påført den ikke fuldstændigt afrensede maling vil skulle af kort tid efter at malearbejdet er afsluttet.

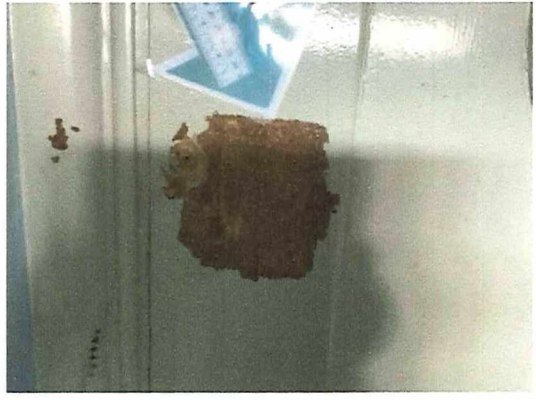
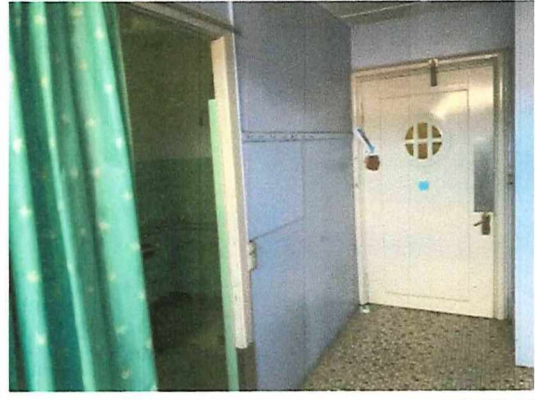
PCB: 2300 Pb: 3300 Zn: 19000	Cd: 12 Cr-total: 120	Cu: 17 Ni: 20 Hg: 0,32 Klorparaffiner (kortkædet): ÷ Klorparaffiner (mellemkædet): ÷

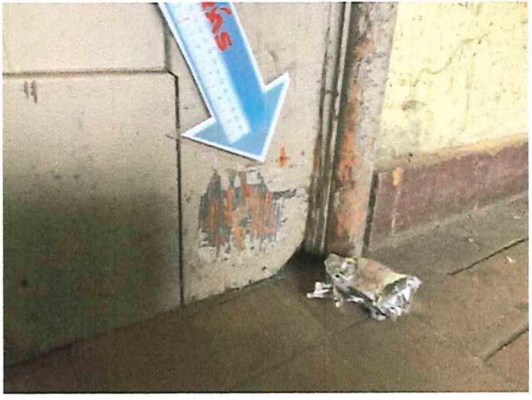
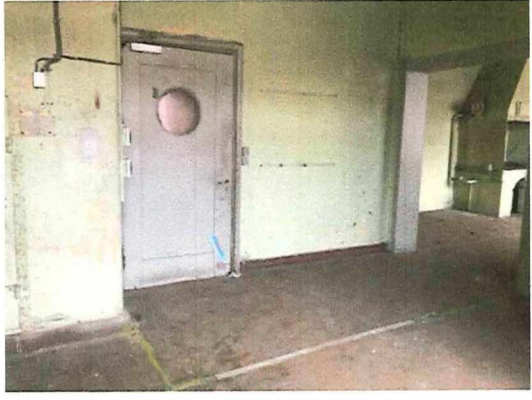
Id		Nærbillede	Oversigtsbillede	Farligt affald [mg/kg]	Forurenet affald [mg/kg]	Ikke-forurenet affald [mg/kg]
27793	Etageplan: Stueplan Lokalitet: målerjustering Bygningsdel: dør, indvendig Materiale: maling, grøn , lys grå, mørk grå

Pb: 13000 Zn: 75000	PCB: 22 Cd: 24 Cr-total: 170 Ni: 79 Hg: 3,1	Cu: 78 Klorparaffiner (kortkædet): ÷ Klorparaffiner (mellemkædet): ÷
27794	Etageplan: Stueplan Lokalitet: akkumulatorrum Bygningsdel: termorude, ikke prøvetaget Materiale: mærkning 6/70

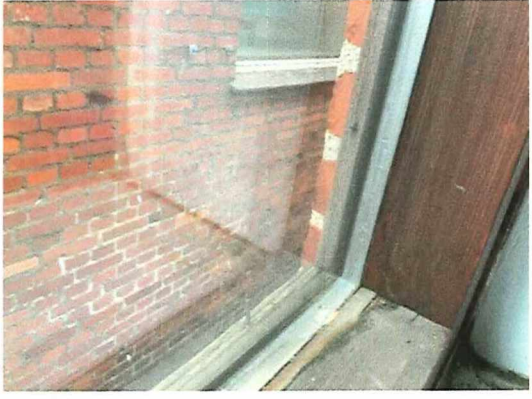
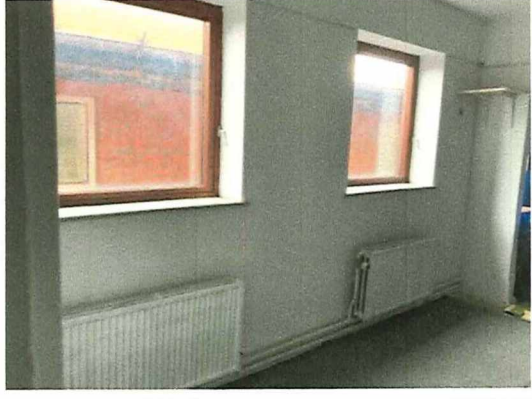
Udvendig grå fuger ved hoveddør er lettere forurenede med PCB. Termoruder er konstateret stammende fra 1970, hvor det er overvejende sandsynligt, at der forekommer PCB i forsejling af ruderne.

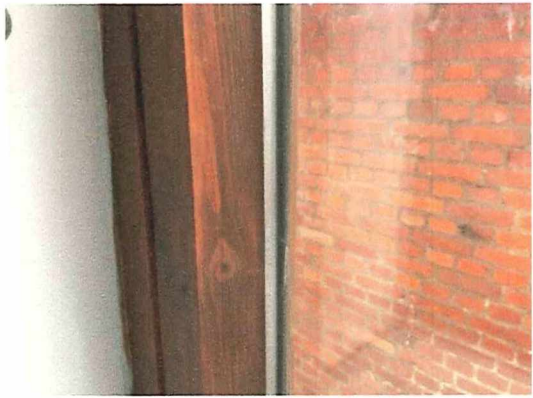
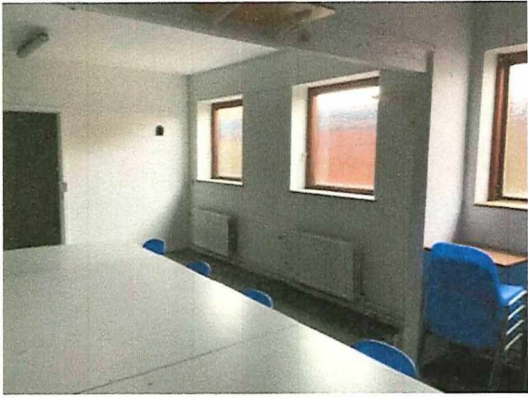
Id		Nærbillede	Oversigtsbillede	Farligt affald [mg/kg]	Forurennet affald [mg/kg]	Ikke-forurennet affald [mg/kg]
27795	Etageplan: Stueplan Lokalitet: akkumulatorrum Bygningsdel: termorude, ikke prøvetaget Materiale: mærkning 1269

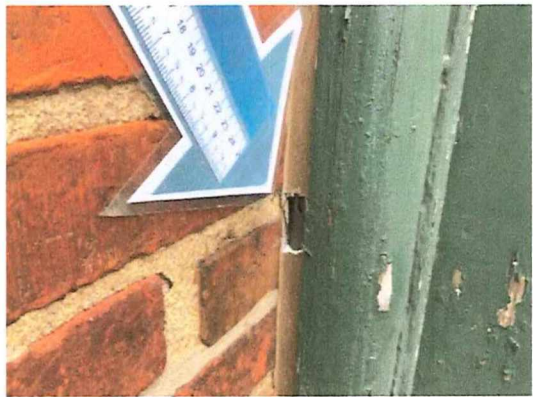
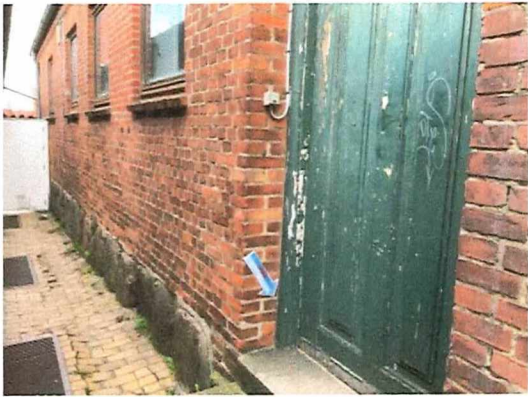
27796	Etageplan: Stueplan Lokalitet: ude Bygningsdel: hoveddør Materiale: fuge, blød, grå

PCB: 0,27	Klorparaffiner (kortkædet): ÷ Klorparaffiner (mellemkædet): ÷

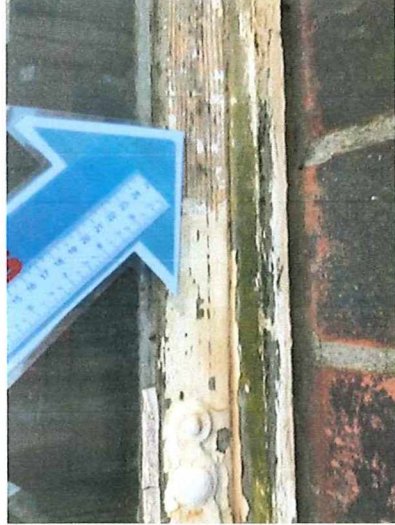
27802	<p>Etageplan: Stueplan</p> <p>Lokalitet: ude</p> <p>Bygningsdel: vinduer, oprindelige</p> <p>Materialer: maling, hvid</p> <p>NOTE: Litopone påvist</p>

<p>Pb: 22000 Zn: 91000</p>	<p>Cd: 66 Cr-total: 270 Hg: 3,8</p> <p>Cu: 29 Ni: 20</p>
