Elværk, Lille Madsegade, Rønne

Notat/Orienterende miljøundersøgelse af
 bygningsmaterialer

Bornholms Regionskommune

Dato: 30. maj 2023

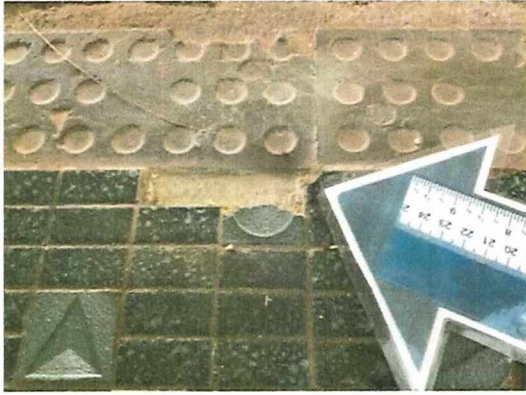
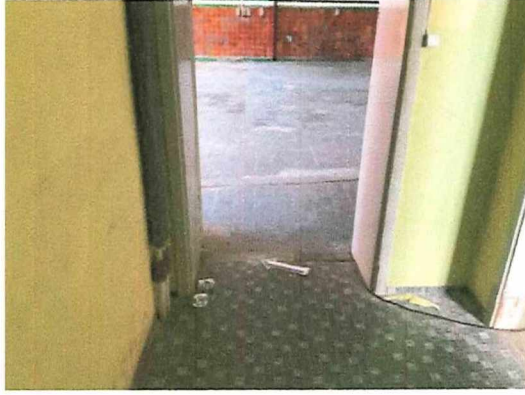
<p>Cd: <0,04 Cr-total: <2 Cu: <2 Ni: <1 Pb: <2 Zn: <6 Hg: <0,03</p>

Id		Nærbillede	Oversigtsbillede	Farligt affald [mg/kg]	Forurennet affald [mg/kg]	Ikke-forurennet affald [mg/kg]
27775	Etageplan: Stueplan Lokalitet: akkumulatorrum,entré Bygningsdel: gulv, stitmosaikker Materiale: fliseklæb

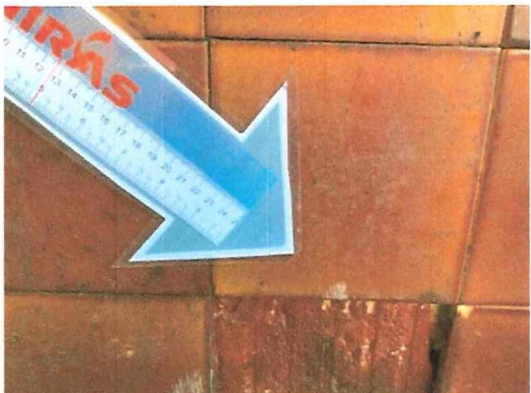
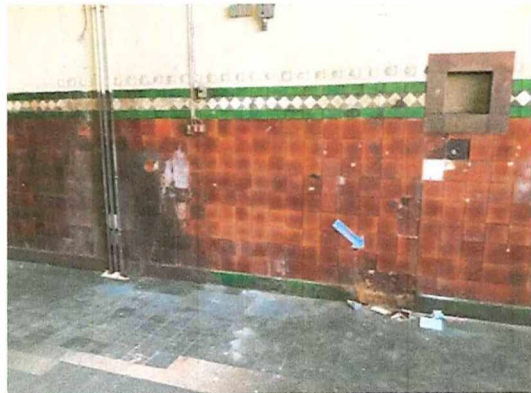
Asbest: Påvist	PCB: 0,46	Klorparaffiner (kortkædet): ÷ Klorparaffiner (mellemkædet): ÷
27776	Etageplan: Stueplan Lokalitet: maskinsal Bygningsdel: indervæg, mursten, puds, 2cm Materiale: klinker, brune

Pb: 64	Cd: 0,044 Cr-total: <2 Cu: 5,4 Ni: <1 Zn: 24 Hg: <0,03

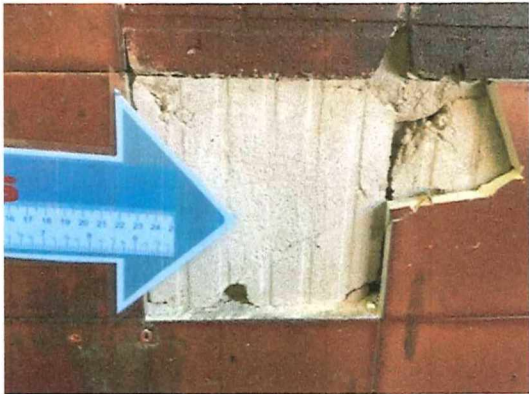
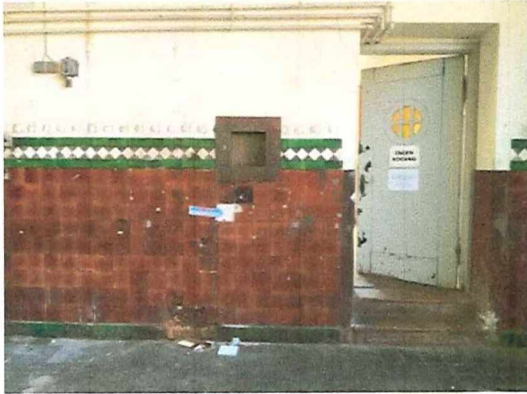
Id		Nærbillede	Oversigtsbillede	Farligt affald [mg/kg]	Forurennet affald [mg/kg]	Ikke-forurennet affald [mg/kg]
27777	Etageplan: Stueplan Lokalitet: maskinsal Bygningsdel: indervæg, mursten, puds, 2cm Materiale: fliseklæb/puds

PCB: # Cd: 0,091 Cr-total: 13 Cu: 190 Ni: 8,6 Pb: 20 Zn: 150 Hg: 0,067 Asbest: Ikke påvist Klorparaffiner (kortkædet): ÷ Klorparaffiner (mellemkædet): ÷
27778	Etageplan: Stueplan Lokalitet: maskinsal Bygningsdel: ydervæg, mursten, puds Materiale: maling/kalk, hvid

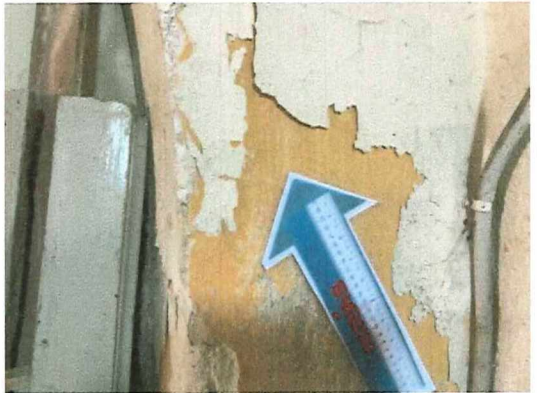
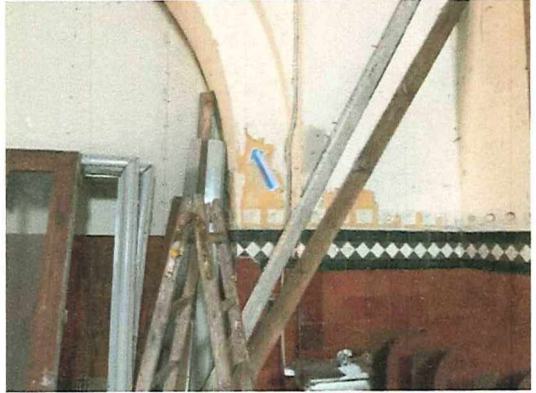
1 malingsprøve, maling/kalk, gul under hvid i maskinsal er fundet ren.

Id		Nærbillede	Oversigtsbillede	Farligt affald [mg/kg]	Forurenet affald [mg/kg]	Ikke-forurenet affald [mg/kg]
27779	Etageplan: Stueplan Lokaltet: maskinsal Bygningsdel: ydervæg, mursten, puds Materiale: maling/kalk, gul under hvid

PCB: # Cd: 0,14 Cr-total: 4,2 Cu: 2,3 Ni: 2,7 Pb: 8,8 Zn: 63 Hg: 0,035 Klorparaffiner (kortkædet): ÷ Klorparaffiner (mellemkædet): ÷
27780	Etageplan: Stueplan Lokaltet: maskinsal Bygningsdel: indervæg, mursten, puds Materiale: maling, brun

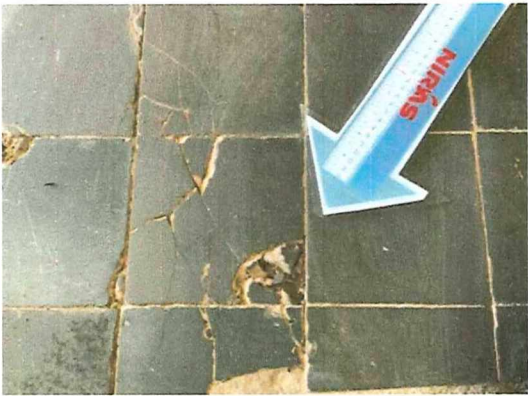
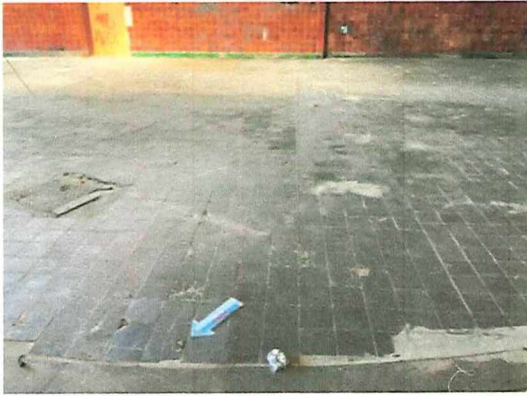
Id		Nærbillede	Oversigtsbillede	Farligt affald [mg/kg]	Forurenet affald [mg/kg]	Ikke-forurenet affald [mg/kg]
27781	Etageplan: Stueplan Lokalitet: maskinsal Bygningsdel: gulv Materiale: klinker, brune

Cd: 0,045 Cr-total: <2 Cu: 7,1 Ni: 2,0 Pb: 8,9 Zn: 26 Hg: 0,80
27782	Etageplan: Stueplan Lokalitet: maskinsal Bygningsdel: gulv, klinker, brune Materiale: fliseklæb/puds

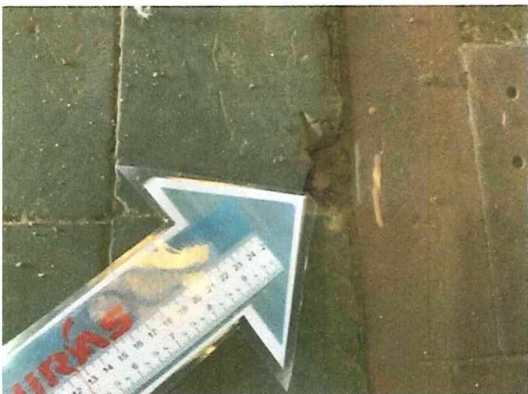
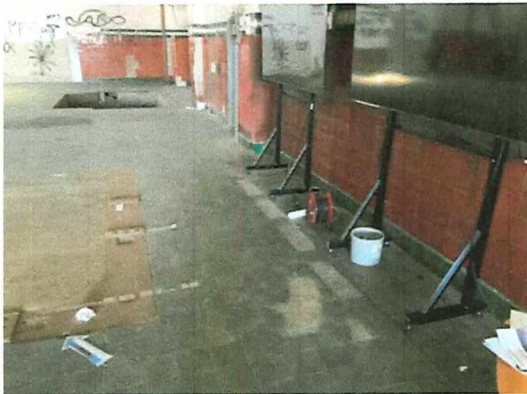
Der er både fundet /ikke fundet PCB under fliseklæb/puds under gulvklinker i maskinsal.

PCB: 0,19	Asbest: Ikke påvist Klorparaffiner (kortkædet): ÷ Klorparaffiner (mellemkædet): ÷

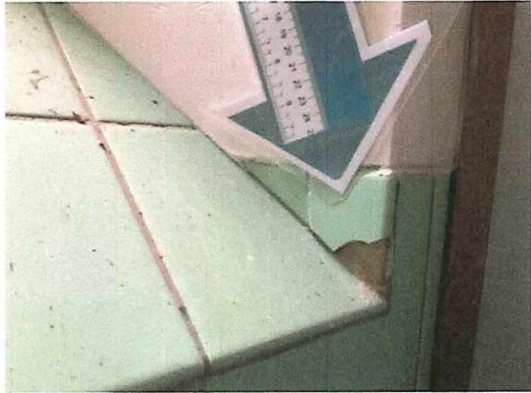
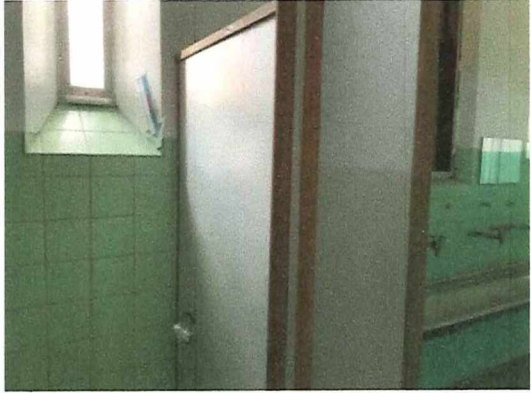
Id		Nærbillede	Oversigtsbillede	Farligt affald [mg/kg]	Forurenet affald [mg/kg]	Ikke-forurenet affald [mg/kg]
						C10-C15: <15 Chrysen: <0,1 Benzo(b,j)fluoranten: <0,1 Benzo(a)anthracen: <0,1
27785	Etageplan: Stueplan Lokalitet: bad Bygningsdel: ydervæg, mursten, puds Materiale: fliser, lysegrønne m klæber

PCB: # Cd: 0,15 Cr-total: 15 Cu: 3,6 Ni: 11 Pb: 29 Zn: 430 Hg: 0,093 Asbest: Ikke påvist Klorparaffiner (kortkædet): ÷ Klorparaffiner (mellemkædet): ÷

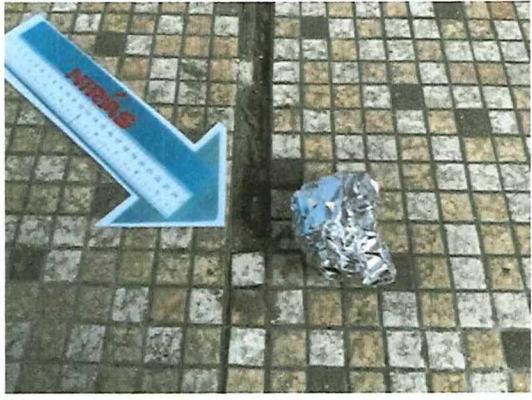
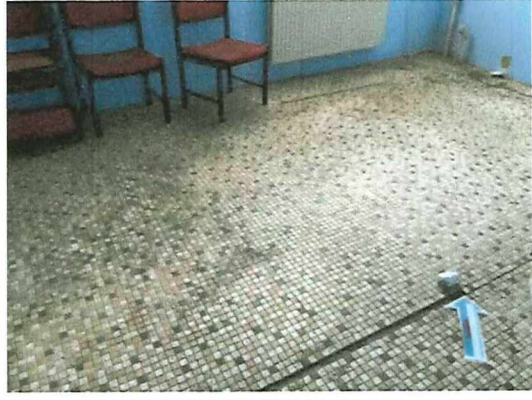
Id		Nærbillede	Oversigtsbillede	Farligt affald [mg/kg]	Forurenet affald [mg/kg]	Ikke-forurenet affald [mg/kg]
27786	Etageplan: Stueplan Lokalitet: spiserum Bygningsdel: gulv Materiale: stiftmosaikker, brune, m. klæber

PCB: 2,1 Cr-total: 33	Cd: 0,065 Cu: 15 Ni: 26 Pb: 2,7 Zn: 300 Hg: 0,050 Asbest: Ikke påvist Klorparaffiner (kortkædet): ÷ Klorparaffiner (mellemkædet): ÷
27787	Etageplan: Stueplan Lokalitet: spiserum Bygningsdel: pladevæg Materiale: maling, lavendel, gul, grøn

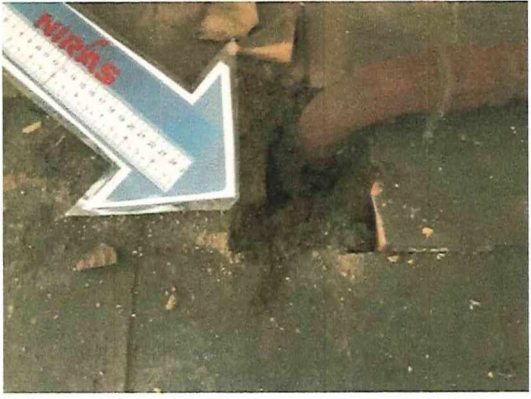
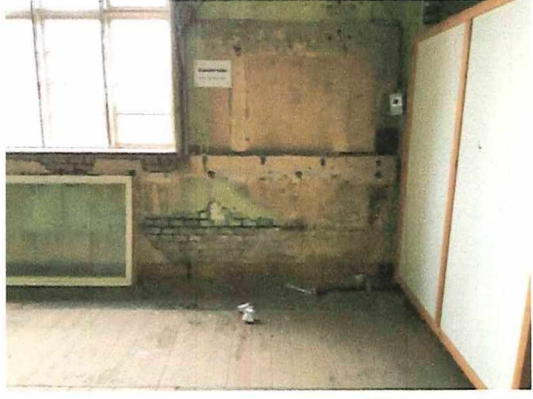
Id		Nærbillede	Oversigtsbillede	Farligt affald [mg/kg]	Forurennet affald [mg/kg]	Ikke-forurennet affald [mg/kg]
27790	Etageplan: Stueplan Lokalitet: målerjustering Bygningsdel: gulv Materiale: klinker,brune,3 cm. tykke

Cd: 0,057 Cr-total: 10 Cu: 15 Ni: 9,7 Pb: 12 Zn: 54 Hg: 0,085
27791	Etageplan: Stueplan Lokalitet: målerjustering Bygningsdel: gulv, klinker,brune 3 cm tykke Materiale: fliseklæb/puds

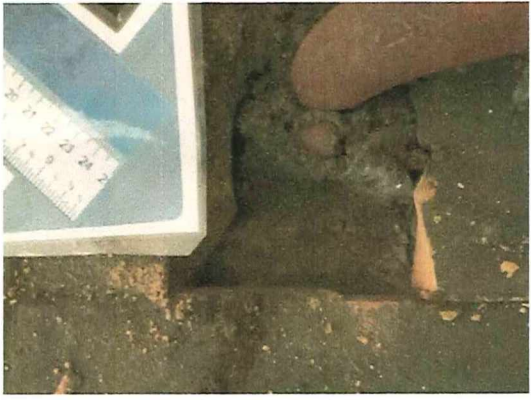
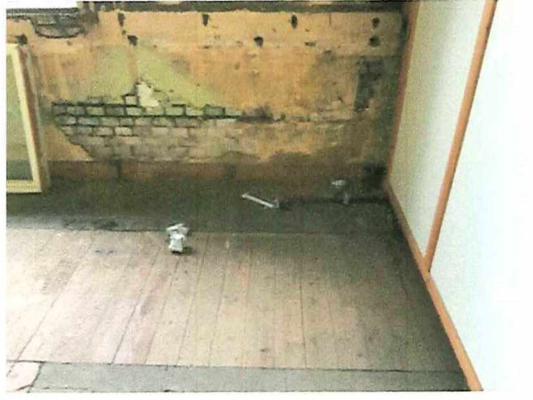
Asbest: Ikke påvist

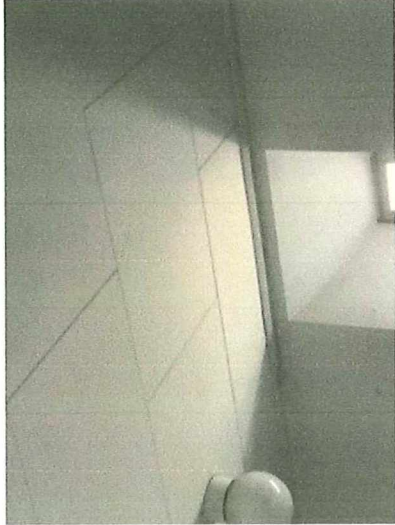
id	Nærbillede	Oversigtsbillede	Farligt affald [mg/kg]	Forurennet affald [mg/kg]	Ikke-forurennet affald [mg/kg]
27801	<p>Etageplan: Stueplan</p> <p>Lokalitet: bad</p> <p>Bygningsdel: loft, ikke prøvetaget</p> <p>Materialer: gipsplader, hvidmalet</p>
