BORNHOLMS REGIONSKOMMUNE

KOMMUNALE VANDPLANSPROJEKTER VEDRØRENDE VANDLØBSRESTAURERING

Forundersøgelse af fem vandplansindsatser i Bornholms Regionskommune

Teknisk- og ejendomsmæssig forundersøgelse inkl. detailprojektering

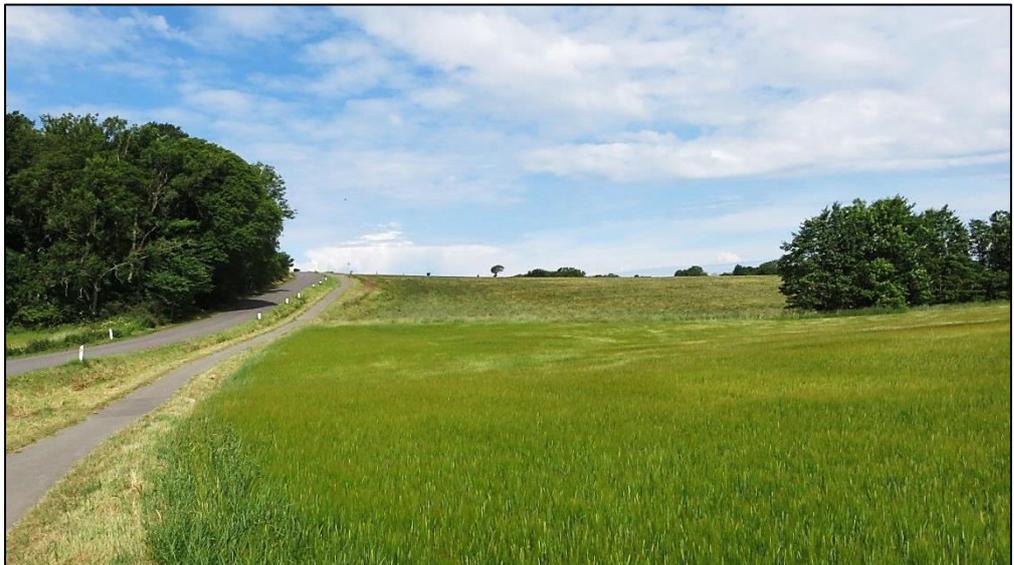
Figur 2-1. Fotoet viser den nederste del af rørlægningen med Røvej i venstre side og rørets afslutning ligger ved den række af rødder der ses i fotoets højre side.

Projektområdet ved Møllebæk er beliggende ca. 2 km sydvest for Tejn by, hvor vandløbet er rørlagt på en 228 m lang strækning (Bilag1_ROS-627). Opstrøms rørlægningen løber vandløbet i en lille skovomkranset eng. Rørlægningen starter som et Ø40 cm rør ved et større sammenstyrtet betonbygværk. Herfra løber det i nordlig retning gennem et omdriftsareal. I det nordøstlige hjørne af marken føres Møllebæk under Røvej samt under en cykelsti og fortsætter ca. 80 m, inden det har udløb gennem et Ø60 cm rør.

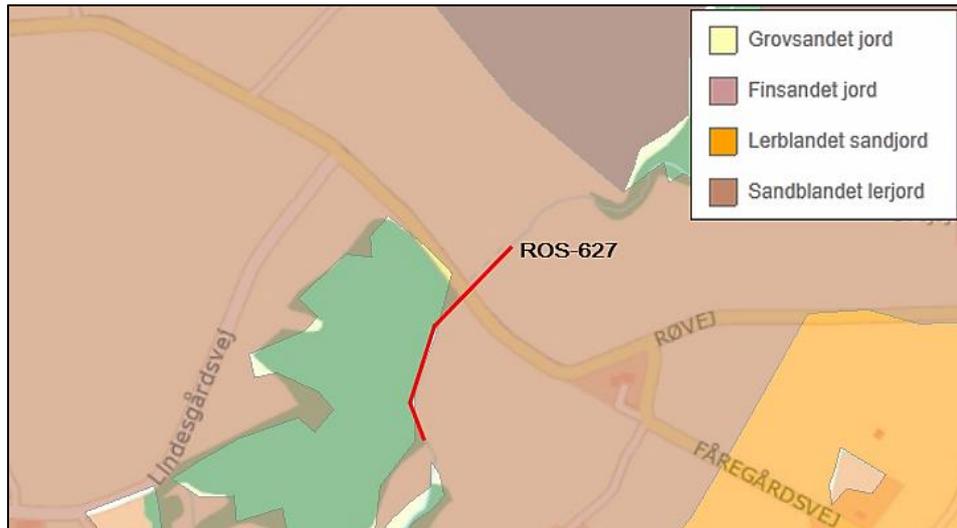
Figur 2-2 Jordbundkort over området omkring den pågældende indsats (ROS-627) i Møllebæk (Kilde: Arealinfo).

Indsats ROS-627 er beliggende på grænsen mellem et skovområde uden jordbundsklassificering og et område domineret af sandblandet lerjord (Figur 2-2).

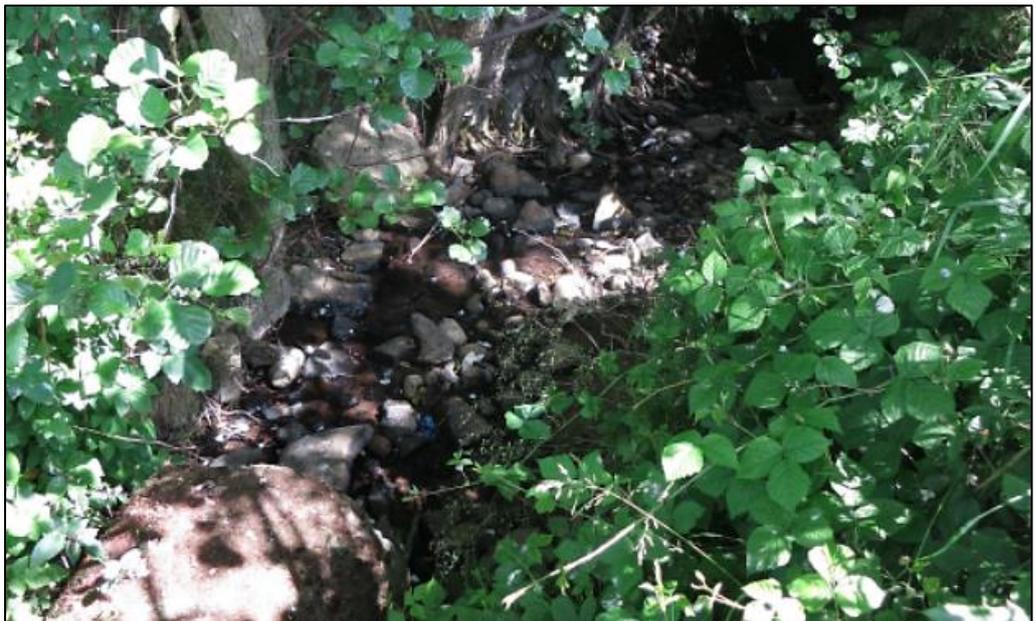
Figur 2-4 Møllebækken umiddelbart nedstrøms rørlægningen.

Bundbredden i Møllebæk omkring indsatsstrækningen varierer en del fra 40 – 100 cm. Bundbredden er størst nedstrøms rørlægningen hvor faldet, og dermed vandets potentielle energi, er størst. Opstrøms rørlægningen løber vandløbsbunden meget terrænnært, mens den nedstrøms ligger ca. 1,5 m under terræn.

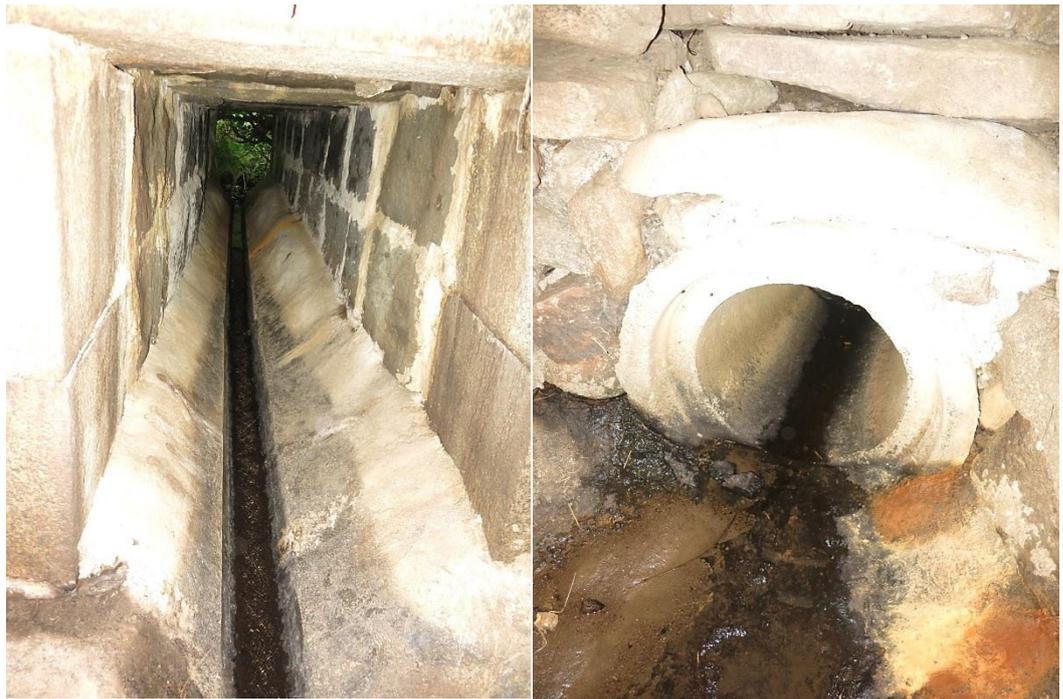
Figur 2-5 De to fotos er taget fra brønden mellem Røvej og cykelstien. Fotoet til venstre er taget i opstrøms retning, og viser stenkisten under Røvej. Fotoet til højre er røret der løber under cykelstien.

De 100 cm høje lodrette sider er udført af to rækker tilhuggede granitblokke, der er fuget, siderne er særdeles intakte. Bunden er udført som 30 cm høj støbt betonbanket, med Ø20 cm bundrende. Underføringen fungerer fint. Stensætningen er flot og intakt uden nævneværdige revner eller aflejringer. Der er lidt fugt i granitloftet, men det forventes ikke at have nogen betydning (kommentar Vejafdelingen, Bornholm Regionskommune).

Mellem cykelsti og Røvej (nordside af vejen) ender stensætningen i en stensat Ø180 cm, 160 cm høj brønd. Videreføring af vandløbet under cykelsti og mark i Ø75 cm betonrør (Figur 2-5).

I forbindelse med besigtigelsen blev der målt koter langs rørlægningen. Rørets begyndelse har en bundkote i 82,86 m (DVR90). Bundkoten ved begyndelsen af stenkisten under Røvej er 81,79 m. Bundkoten imellem Røvej og cykelstien er målt til 81,51 m. Bundkoten i røret ved udløbet er målt til 80,81 m. 15 m nedstrøms røret er bundkoten i Møllebæk 80,51.

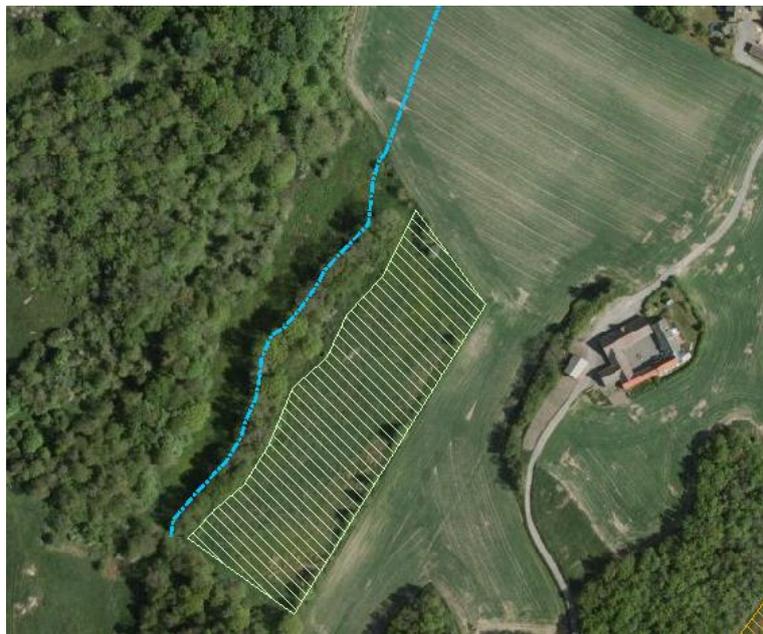
Figur 2-6 Det lysegrønne, skraverede område er udpeget som beskyttet eng jf. naturbeskyttelseslovens §3.

Der findes ikke områder med arealer, der er omfattet af naturbeskyttelseslovens § 3 på selve indsatsstrækningen, da den udelukkende løber igennem marker i omdrift. Den ekstensivt udnyttede ådal opstrøms rørlægningen er dog delvist udpeget som §3-beskyttet eng. Det beskyttede areal grænser stort set op til vandløbet (Figur 2-6).

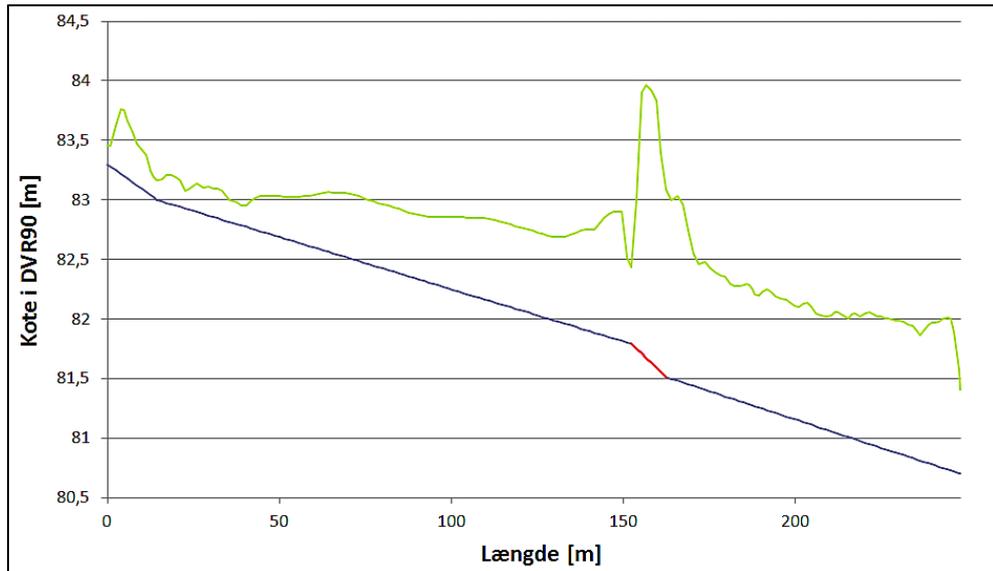
Figur 2-7 Længdeprofil af projektstrækningen. Den grønne linje angiver terrænkoten langs det nye vandløb, og den lilla er bundkoten. Den røde linje er rørunderføringen ved Røvej. Y-aksen er koten i DVR90 og X-aksen er afstanden fra det nye forløbs begyndelse.

Den øvre strækning - fra rørets begyndelse og til Røvej - er ca. 152 m lang og falder fra kote 83,3 og til 81,8. Det svarer til et gennemsnitligt fald på lige under 10 ‰.

Det nye forløb startes et par meter opstrøms rørets begyndelse og drejer mod nord, hvor det ledes ud på marken og ned igennem den tydelige lavning i terrænet. Vandløbsbunden vil på hele strækningen ligge forholdsvis terrænnært. På den nedre del vil der være ca. 1 m forskel fra vandløbsbunden og til terræn, mens der i begyndelsen kun vil være 15-30 cm. I Bilag3_ROS627 ses længde- og tværprofiler fra det projekterede forløb.

Anlæggene projekteres som 1:2 på hele strækningen. Anlæggene laves dog med en naturlig variation, sådan at de er lidt stejlere på ydersiden af svingene og fladere på indersiden.

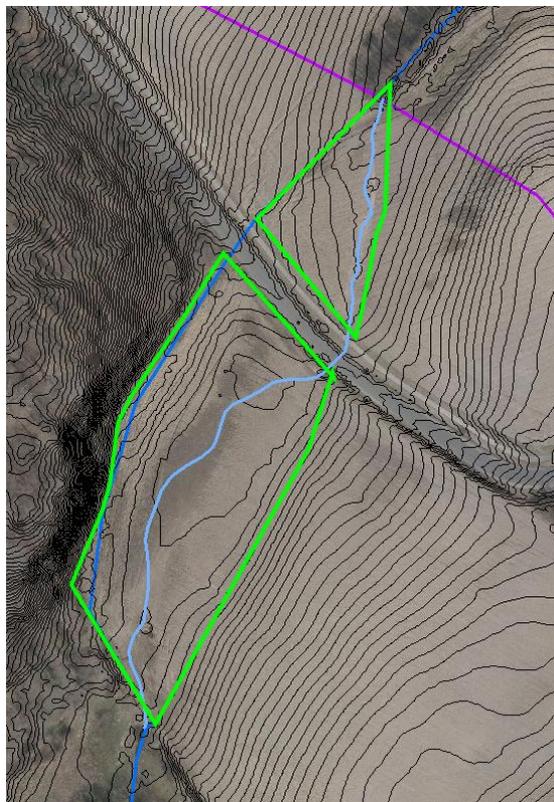
Figur 2-8 De grønne polygoner angiver de arealer, hvor der vurderes at være behov for erstatning.

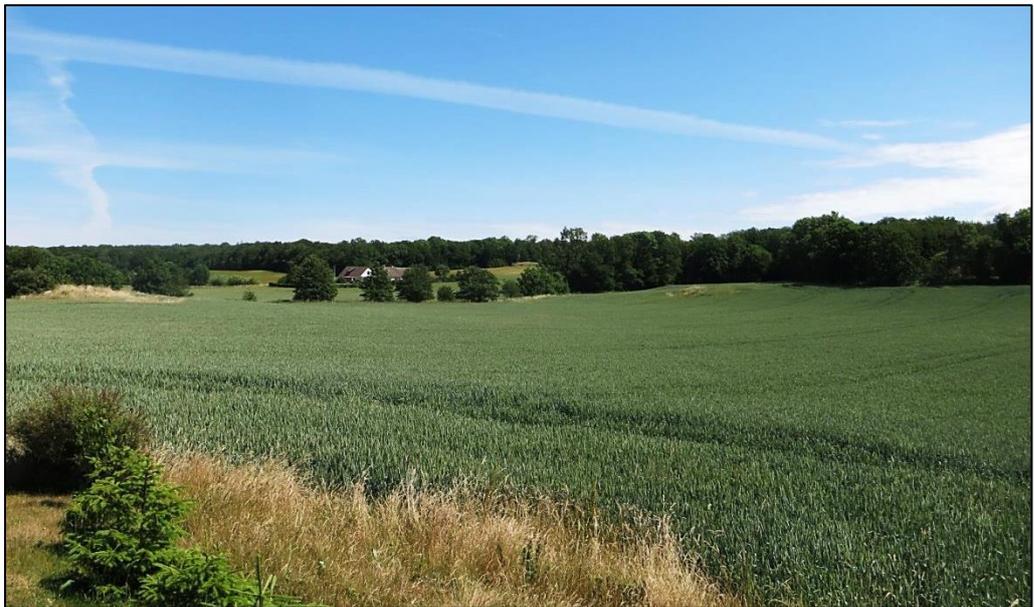
Figur 3-1 Fotoet viser marken som den nedre del af rørlægningen løber tværs igennem.

Projektområdet ved Tejn Å ligger ca. 3 km sydøst for Olsker, hvor vandløbet er rørlagt på en 270 m lang strækning som gennemløber et dyrket landbrugsareal. Rørlægningen består af et Ø80 cm rør, der løber fra hjørnet af et skovareal og i nordøstlig retning til udløbet i Tejn Å.

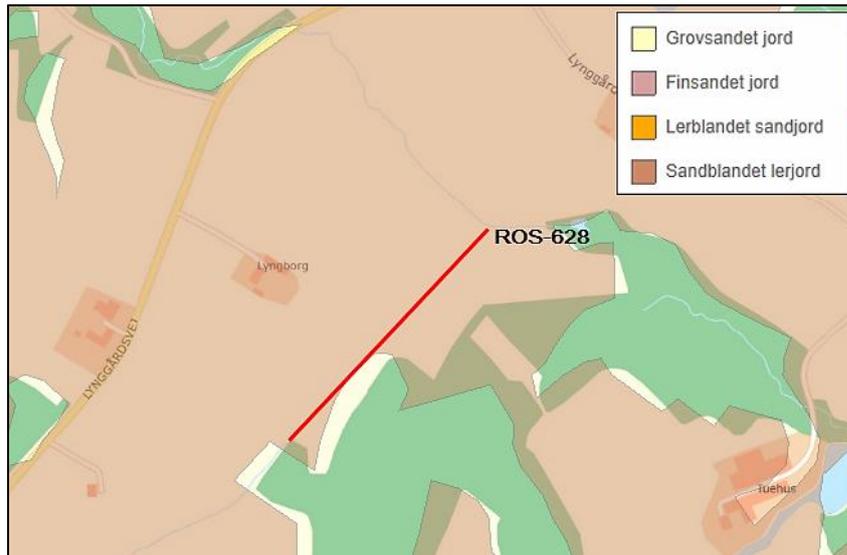
Figur 3-2 Jordbundkort for området omkring den pågældende indsats i Baste Å (Kilde: Arealinfo)

Indsats ROS-628 er beliggende i et område der er domineret af sandblandet lerjord (Figur 3-2).

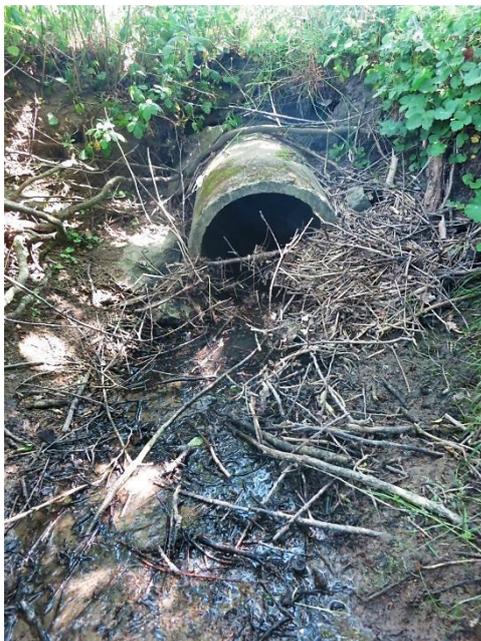
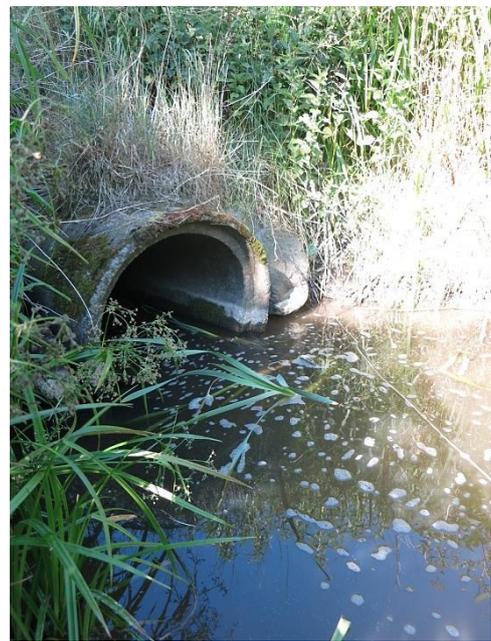
Figur 3-4 Fotoet til venstre viser rørlægningens begyndelse og fotoet til højre er rørlægningens afslutning.

Rørlægningen der udgør indsatsen ROS-628 er ca. 270 m lang. Længden er estimeret, da rørets eksakte beliggenhed ikke kendes, da der ikke forekommer brønde på strækningen. I bilag1_ROS-628 ses vandplanens udpegning samt den vurderede reelle placering.

Rørets bundkote ved indløb er målt til 79,87 m DVR90 og 78,22 m ved udløb. Røret falder således 1,65 m svarende til ca. 6 ‰.

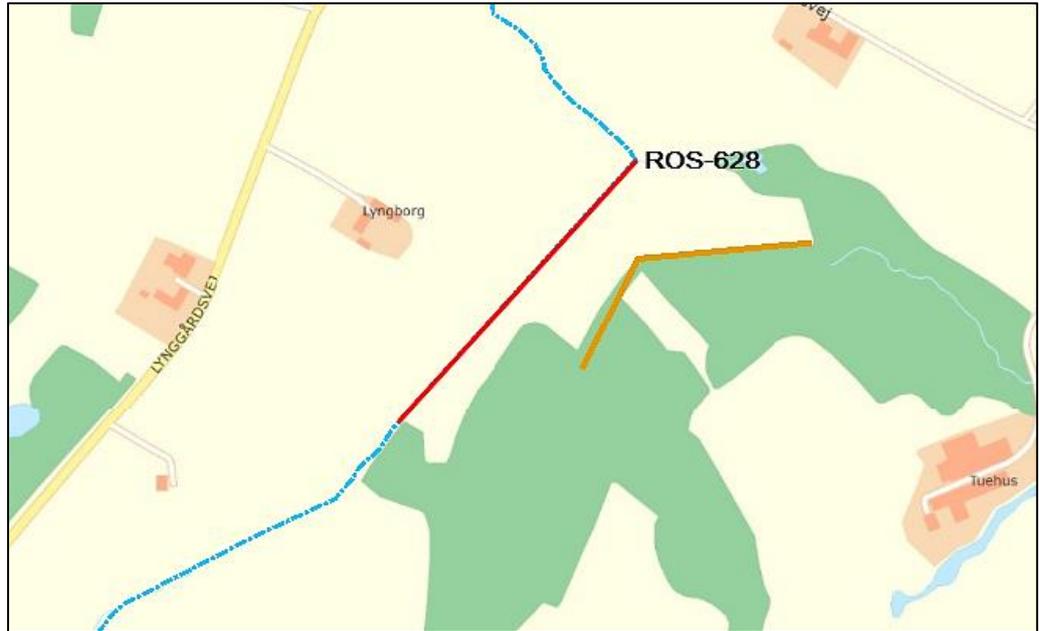
Figur 3-5 Der findes et fredet jord- eller stendige (brun linje) langs den udpegede strækning (rød linje) i Tejn Å (Kilde: Arealinfo).

Langs indsatsstrækningen i Tejn, findes der et fredet jord- eller stendige (**Fejl!** **Henvisningskilde ikke fundet.**). Det ligger dog så langt mod sydøst, at det ikke kommer i konflikt med indsatsen.

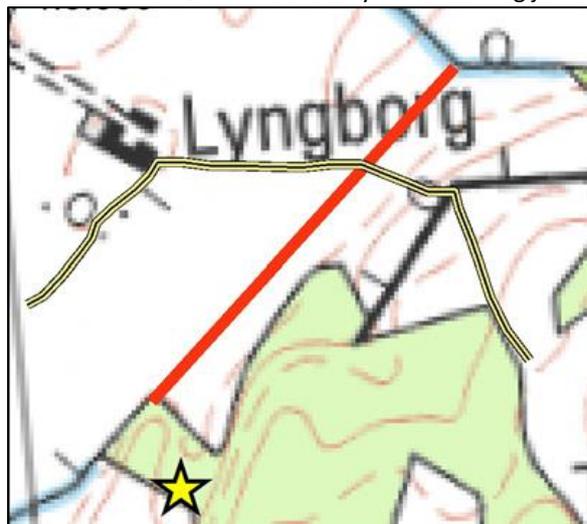
Figur 3-6 Kortudsnit fra Bornholms Museum. Den gule linje angiver udmarksgærdet, men den gule stjerne er en tilflugtsborg.

Museet har flg. indsats-specifikke kommentarer: Øens udmarksgærde krydses her af røret/åen (Figur 3-6). Gærdet er sløjftet på strækningen, dog kan der stadig være skjulte levn af betydning. Der er en registrering i F&F (060105-63) i umiddelbar nærhed af den markerede strækning. Dog drejer dette sig om en mulig tilflugtsborg 10 højdemeter over det berørte terræn, sandsynligheden for at støde på relaterede levn fra denne, såsom udsmidslag, vurderes som mindre sandsynligt. Stengærdet parallelt med den rørlagte å - 50 meter sydøst for denne - henhører under beskyttede sten- og jorddiger.

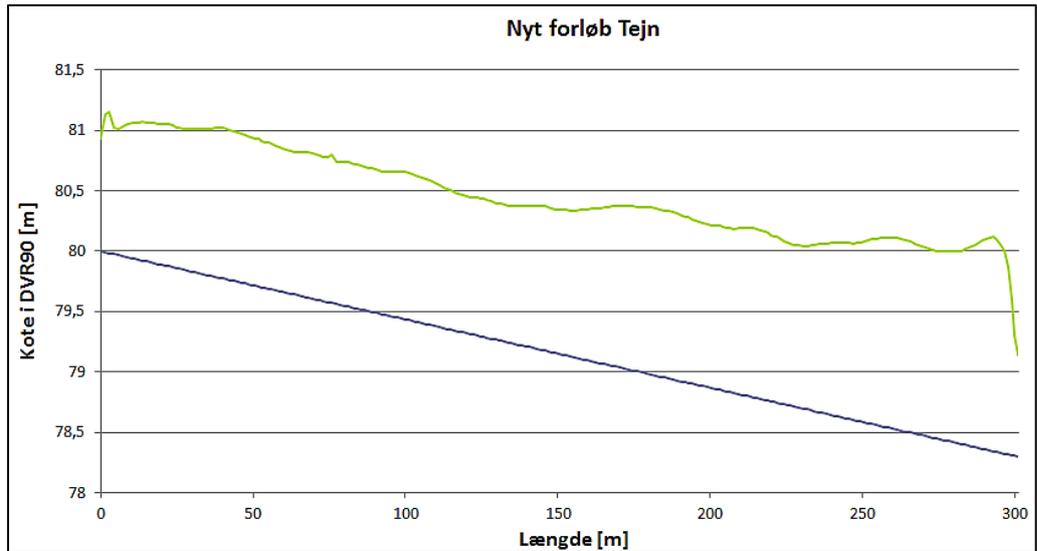
Figur 3-7 Længdeprofil af projektstrækningen. Den grønne linje angiver terrænkoten langs det nye vandløb, og den lilla er bundkoten. Y-aksen er koten i DVR90 og X-aksen er afstanden fra det nye forløbs begyndelse.

Bundkoten ved begyndelsen af det nye tracé projekteres til 80,00 m og afsluttes i kote 78,3 m. Dette resulterer i et gennemsnitligt fald på 5,6 ‰. Det er valgt, at det nye forløb starter og slutter i noget nær samme kote som rørlægningen. Årsagen hertil er bl.a., at en betydelig hævning af bunden vil resultere i omfattende afvandingsmæssige konsekvenser – både for arealerne omkring rørlægningen men derudover for hele den store mark nord for rørdløbet. Denne mark har en række lavninger, og der munder et samledræn ud i Tejn Å i cirka samme kote som rørlægningen. Med andre ord må enhver hævning af vandstanden i Tejn Å resultere i en negativ påvirkning af afvandingen.

Dette resulterer i, at vandløbet kommer til at ligge forholdsvis dybt. Afstanden vil være lige under én meter i starten, men den vil øges jævnt i nedstrøms retning, og slutteligt være ca. 1,7 m under terræn. Generelt er vandløbet dybt nedskåret både op- og nedstrøms rørlægningen (Figur 3-7).

Det nye tracé projekteres med brinkanlæg 1:2 på hele strækningen. Anlæggene laves dog med en naturlig variation, sådan at de er lidt stejlere på ydersiden af svingene og fladere på indersiden.

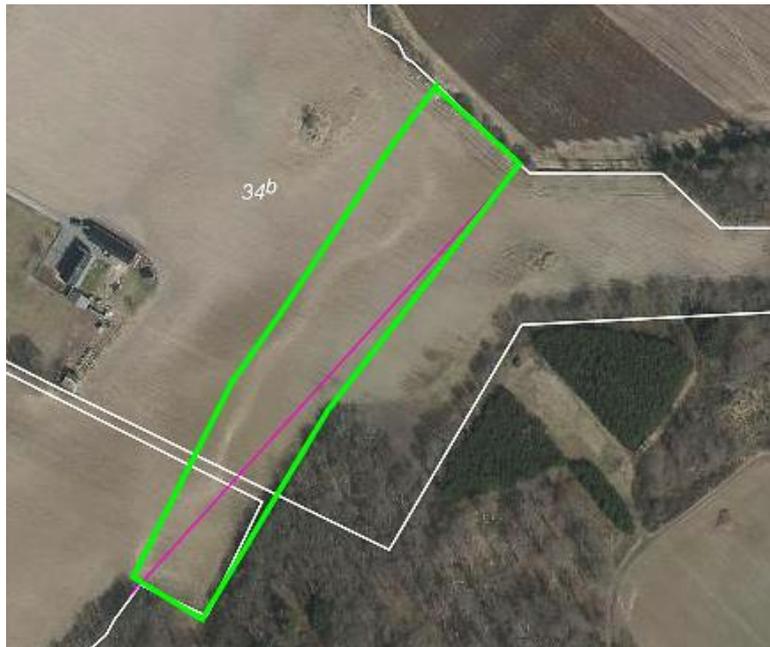
Figur 3-8 De grønne polygoner angiver de arealer, hvor der vurderes at være behov for erstatning.

På Figur 3-8 angiver den grønne polygon det areal, som der vurderes at skulle gives erstatning for. Det svarer til 1,15 hektar. Fordelingen på de enkelte matrikler fremgår af Tabel 3-2.

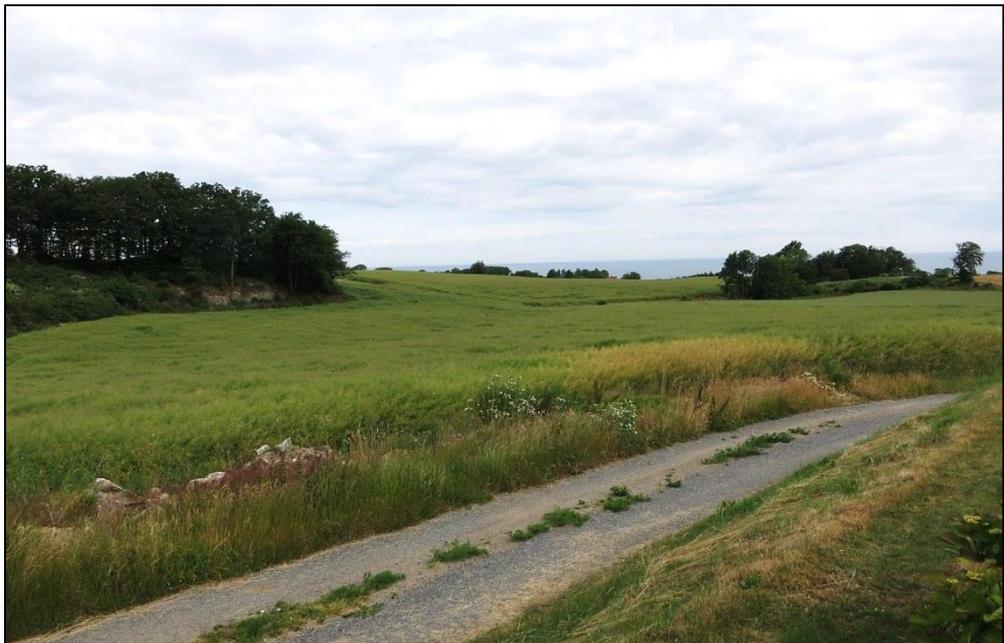
Figur 4-1 På fotoet ses indsatsstrækningen. Rørlægningen løber i lavningen på den rapsmark der ses midt i fotoet.

Blåkilde Bæk er en lille bæk beliggende sydøst for Tejn, dvs. på den nordlige del af Bornholm (Bilag1_ROS-629). Vandløbet er rørlagt på en ca. 153 m lang strækning, som gennemløber et dyrket landbrugsareal (Figur 4-1). Rørlægning løber fra hjørnet af et mindre skovareal og i nordøstlig retning mod Kås.

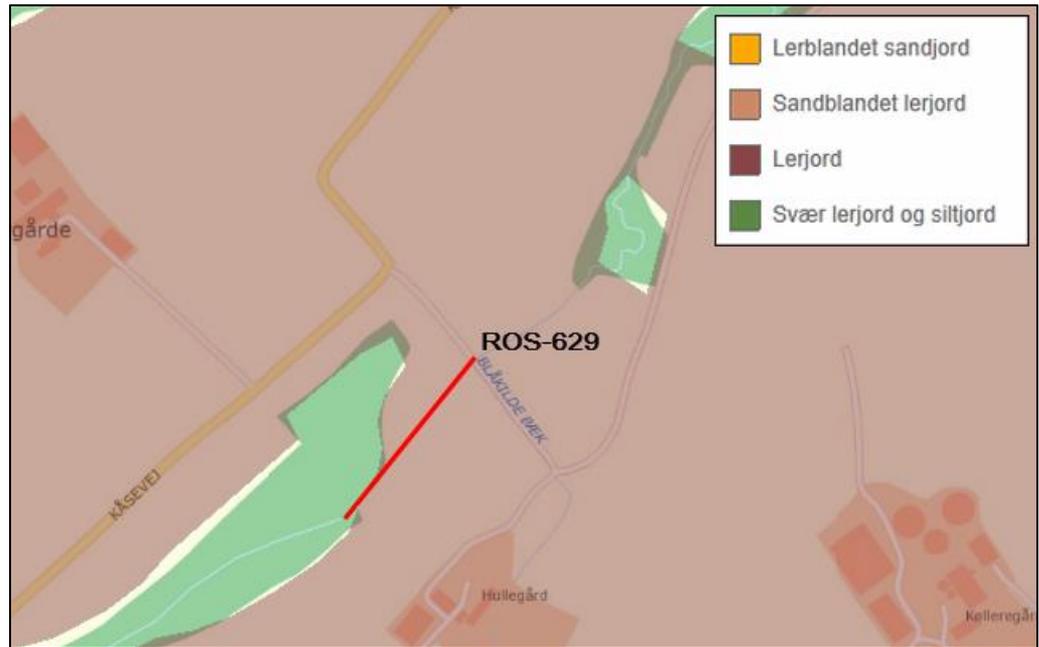
Figur 4-2 Jordbundskort over området omkring den pågældende indsats i Blåkilde Bæk (Kilde: Arealinfo).

Indsat ROS-629 er beliggende i et område der er domineret af lerjord (Figur 4-2).

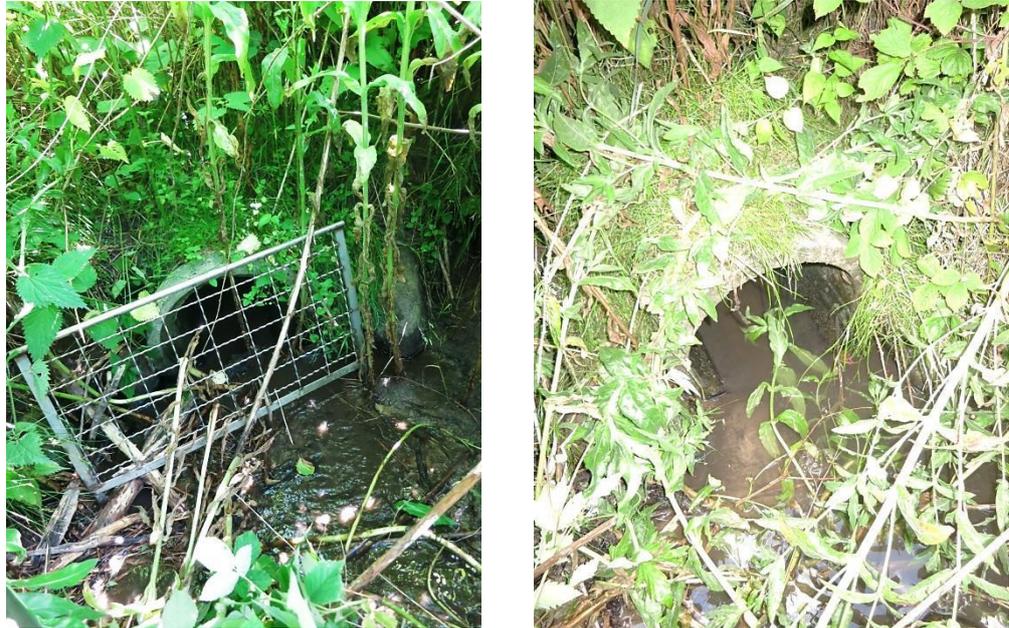
Figur 4-3 På fotoet til venstre ses rørlægningens begyndelse og fotoet til højre viser afslutningen.

Indsatsen i Blåkilde Bæk omfatter en 153 m rørlægning, som gennemløber et dyrket landbrugsareal. Rørlægning består af et Ø40 cm betonrør (Figur 4-3). Røret har indløbskote i 48,41 m og udløb i kote 44,24 m. Den falder således med ca. 27 ‰.

Lige efter afslutninger løber Blåkilde Bæk ind i en stenkiste under en grusvej. Cirka 20 m nedstrøms vejen, hvor rørlægningen ophører, kommer et rørtilløb fra syd. Ved besigtigelsestidspunktet tilførte dette rør så meget vand, at det næsten fordoblede vandføringen i Blåkilde Bæk.

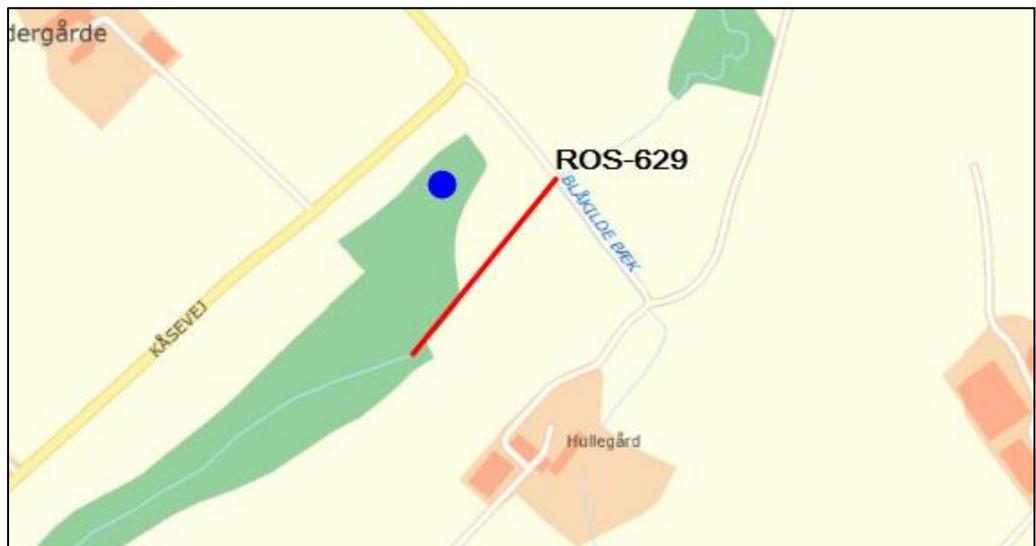
Figur 4-4 En rundhøj dateret til oldtiden er beliggende i nærheden af den udpegede rørlægning i Blåkilde Bæk (Kilde: Arealinfo).

Der findes en enkelt fredet gravhøj dateret til oldtiden i nærheden af indsatsen i Blåkilde Bæk (Figur 4-4). Rørlægningen er beliggende indenfor 100 m beskyttelseslinjen for den pågældende fredning. Placeringen neden for gravhøjen kan øge muligheden for at støde på forhistoriske genstandsnedlæggelser.

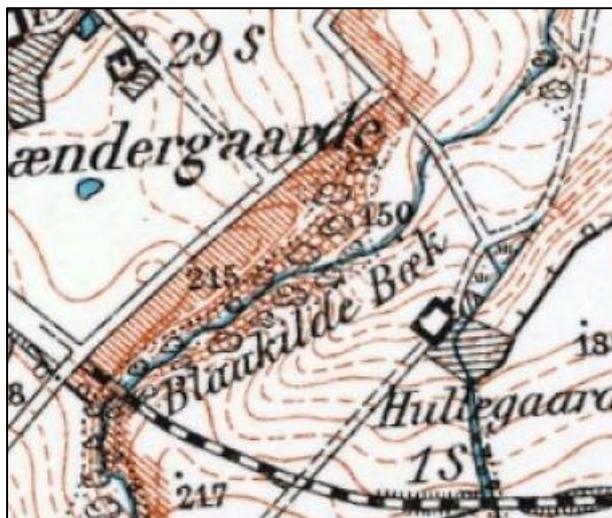
Figur 4-5 Lave målebordsblade fra indsatsområdet.

I forbindelse med projektet etableres et 171 m langt vandløbstracé. På bilag2_ROS-629 ses det projekterede forløb og i bilag3_ROS-629 ses udvalgte længde- og tværprofiler. Vandløbet projekteres med bløde slyngninger, og det placeres, som det forventes at have ligget oprindeligt (Figur 4-5).

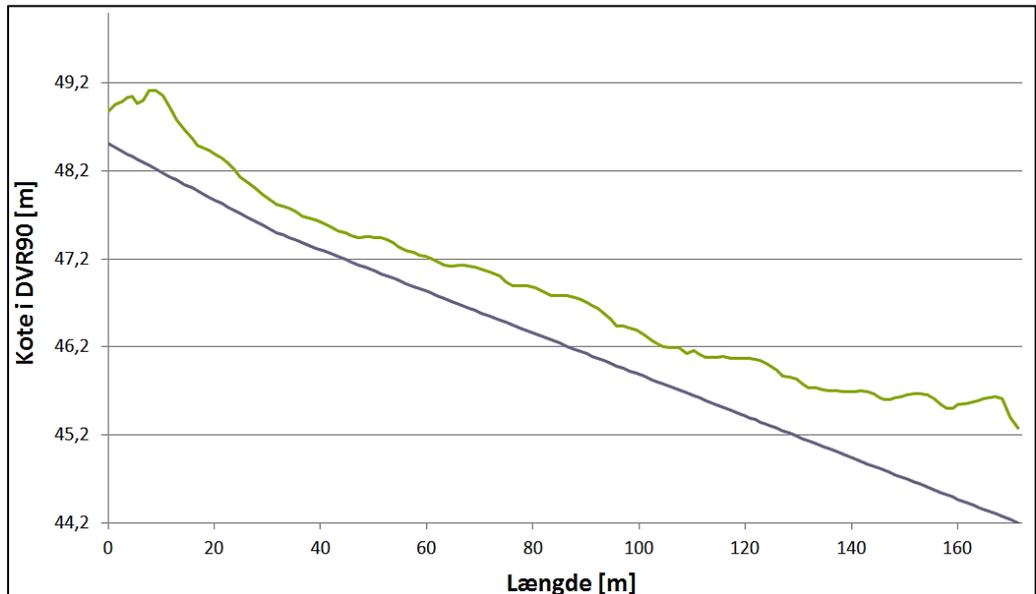
Figur 4-6 Længdeprofil af det projekterede forløb i Blåkilde Bæk. Den lilla linje angiver vandløbsbunden og den grønne er terrænkoten langs vandløbet. Y-aksen er koten i DVR90 og X-aksen er afstanden fra det nye forløbs begyndelse.

Bundkoten ved begyndelsen af det nye tracé projekteres til 48,50 m og afsluttes i kote 44,20 m. Dette resulterer i et gennemsnitligt fald på 25 %. Faldet deles op i to strækninger, således at faldet på de første ca. 31 meter er ca. 33 %, mens faldet er ca. 22 % på den resterende del (ca. 140 m). Generelt vil det projekterede forløb ligge forholdsvis tæt på terræn (0,25 m – 1 m). Særligt på den øvre del vil vandløbsbunden ligge meget terrænnært, hvilket tilsvarende forholdene umiddelbart opstrøms rørlægningen (Figur 4-6).

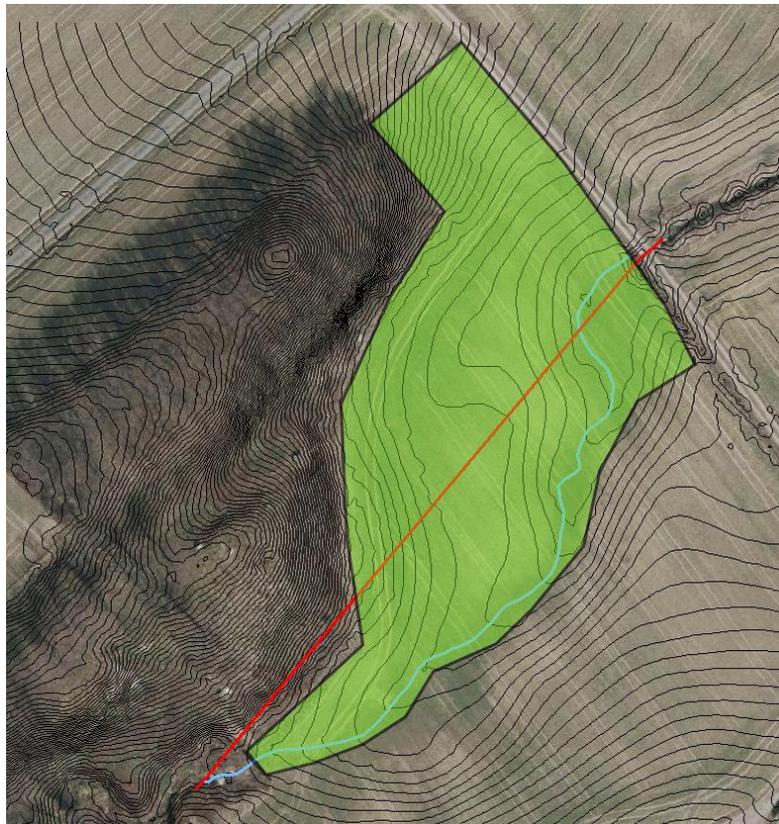
Figur 4-7 Den grønne polygon angiver det areal, hvor der vurderes at være behov for erstatning.

På Figur 4-7 ses det areal, som der søges erstatning på. Det drejer sig om ca. 0,6 hektar.

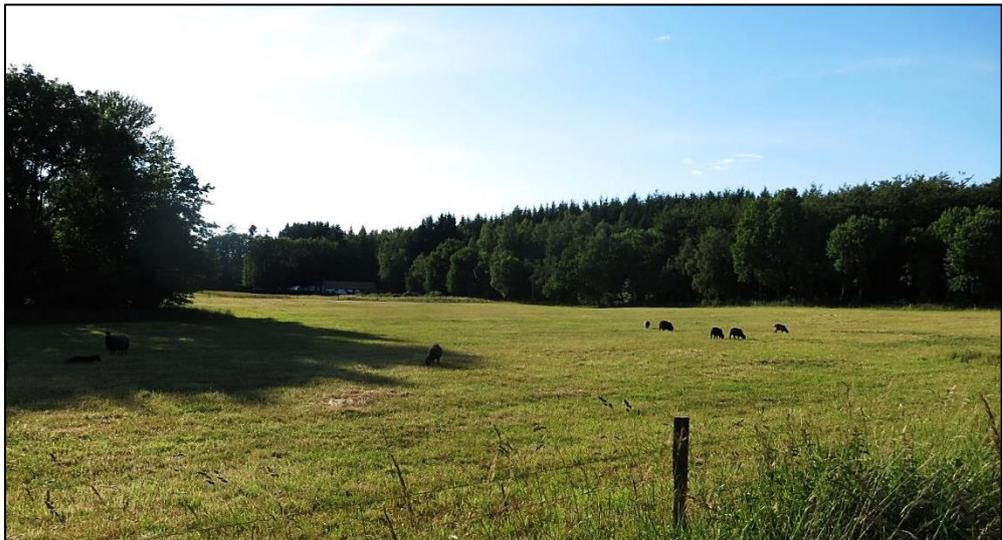
Figur 5-1 På fotoet ses den eng som indsatsen krydser. Rørlægningen starter ved skoven i baggrunden og munder ud ved skoven til venstre på fotoet.

Læså er på indsatsstrækningen et fint, lille vandløb beliggende øst for Vestermarie. Vandløbet er rørlagt på en strækning startende i udkanten af Vestre Indlæg og 102 m i sydlig retning. Rørlægningen består af et Ø 50 cm rør, der krydser hen over en mark der anvendes til afgræsning.

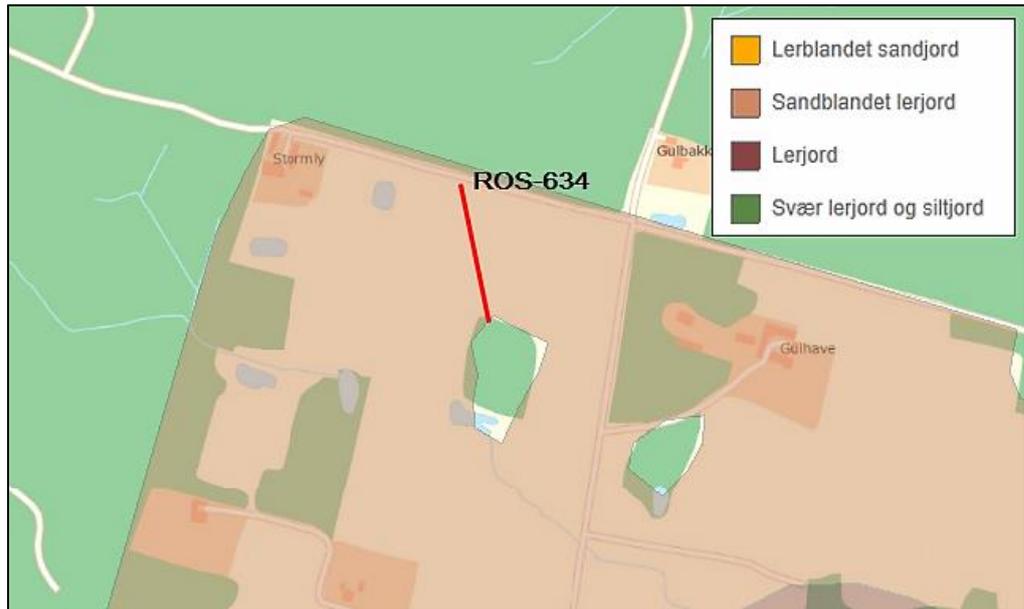
Figur 5-2 Kort over jordbundforholdene langs den pågældende strækning i Læså (Kilde: Areallinfo).

Indsat ROS-634 er beliggende i et område der er domineret af sandblandet lerjord (Figur 5-2):

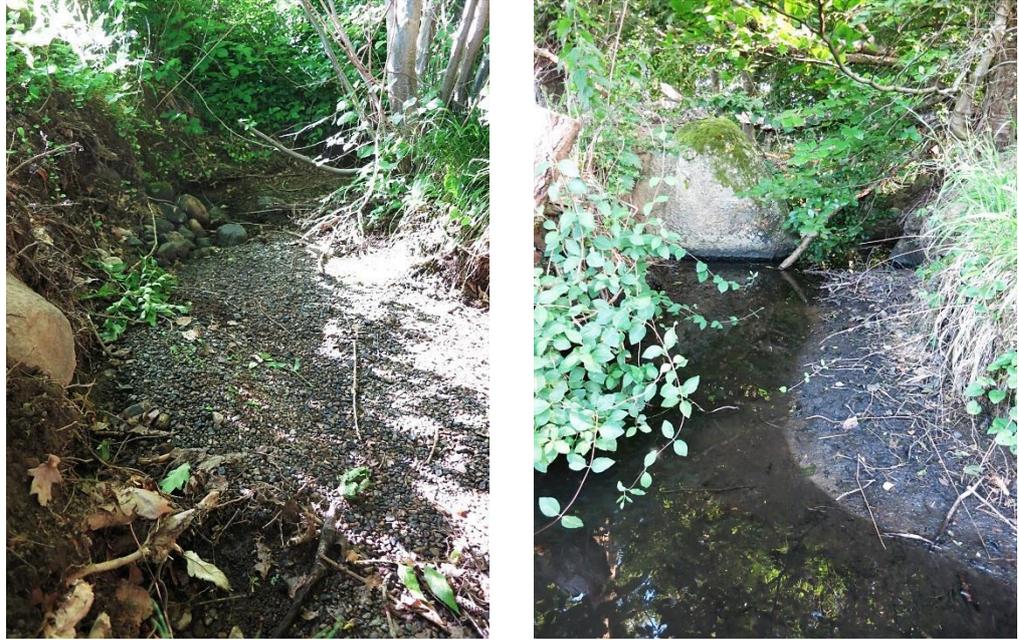
Figur 5-3 Til venstre ses Læsåens forløb i skoven umiddelbart opstrøms rørlægningen, mens fotoet til højre er taget umiddelbart nedstrøms rørlægningen.

Umiddelbart nedstrøms rørlægningen findes et lille vandhul. Vandløbet løber ikke igennem dette, med det vurderes, at der er hydraulisk kontakt.

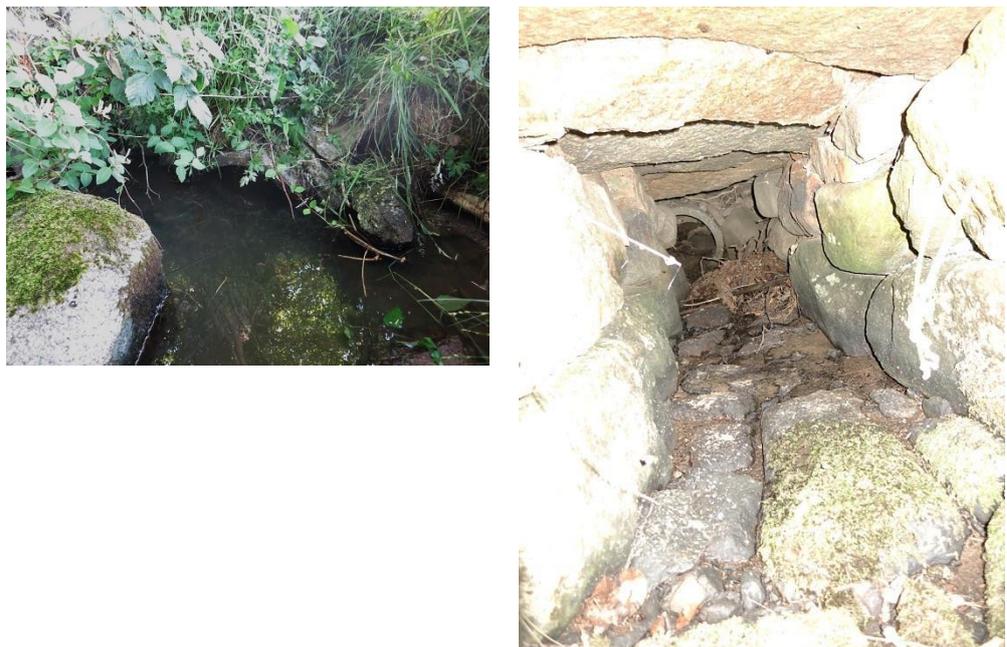
Figur 5-4 På fotoet til venstre ses rørlægningens afslutning og på fotoet til højre ses stenboksen umiddelbart opstrøms rørets start.

Umiddelbart opstrøms rørlægningen løber Læsåen under Gulbakkevej via en gammel stenboks (Figur 5-4).

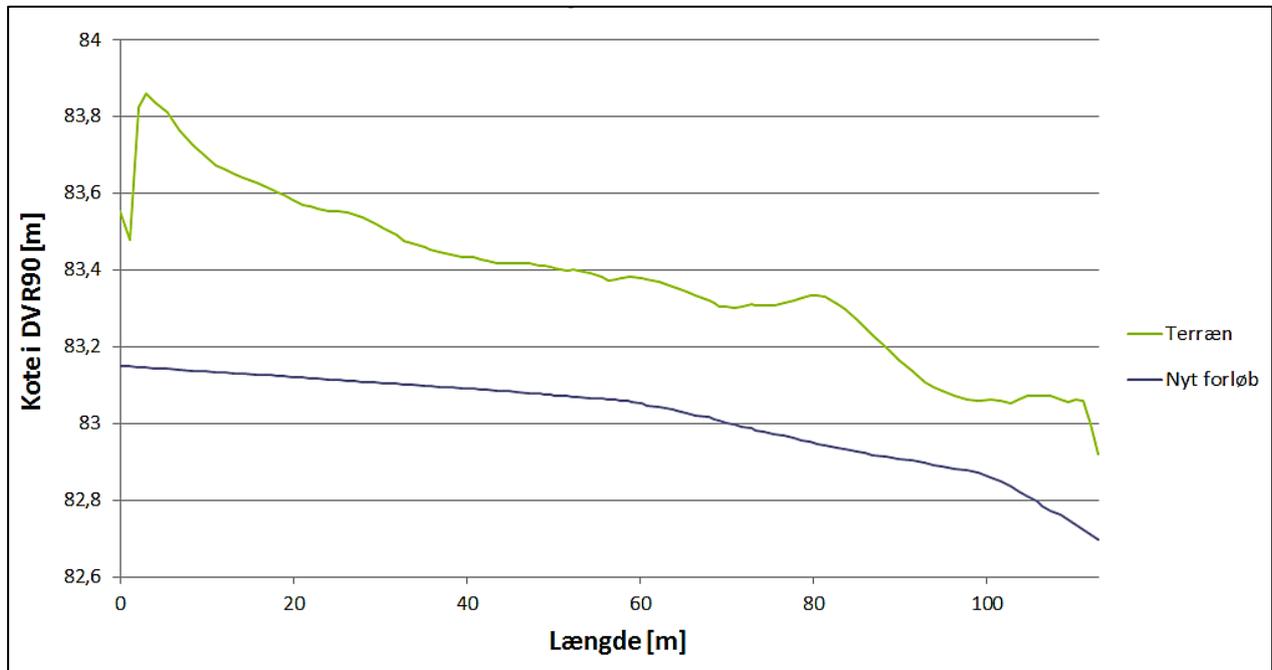
Figur 5-8 Længdeprofil af det projekterede forløb i Læså i Vestre Indlæg. Den lilla linje angiver vandløbsbunden og den grønne er terrænkoten langs vandløbet. Y-aksen er koten i DVR90 og X-aksen er afstanden fra det nye forløbs begyndelse.

Det nye tracé etableres med en bundbredde på 30 cm og med brinkanlæg 1:3. Vandløbets bundkote vil på stort set hele strækningen ligge 20 og 40 cm under terræn. På Figur 5-8 ses terrænkoten (grøn) og den fremtidige bundkote (lilla).

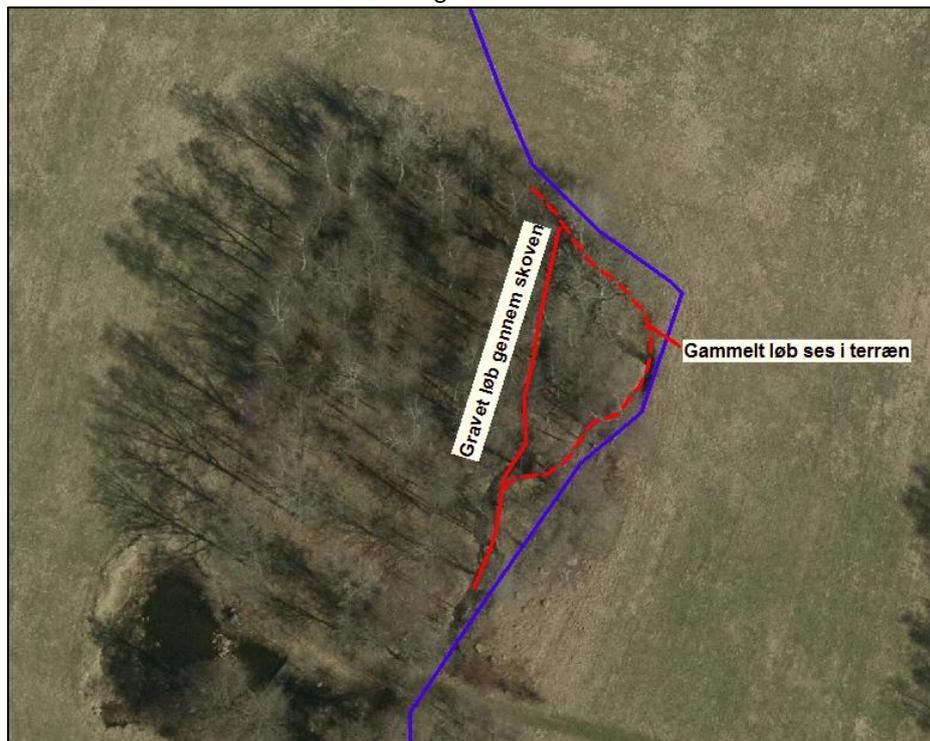
Figur 5-9 På figuren er det nuværende forløb samt det gamle (oprindelige forløb) indtegnet. Det er det gamle stiplede forløb, som vandløbet projekteres tilbage til.

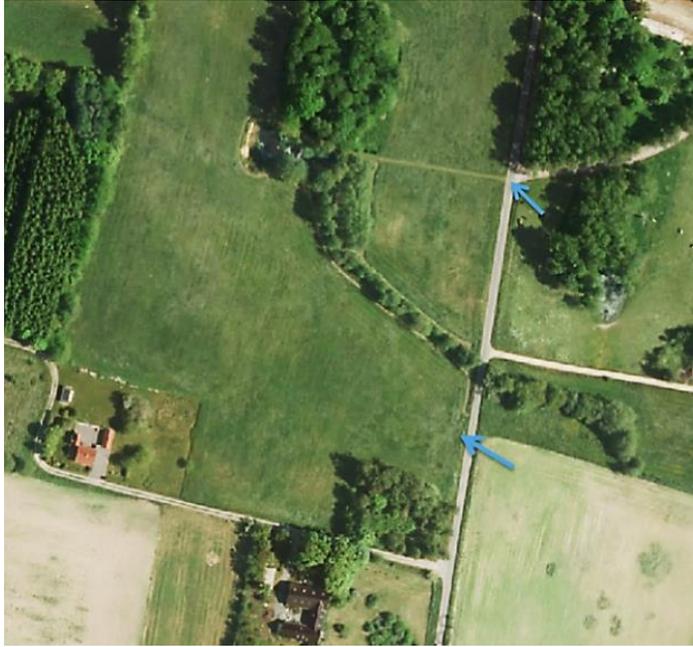
Figur 5-10 De blå pile angiver placeringen af de to led.

For at sikre gode adgangsforhold til den mark der i forbindelse med projektet deles i to, ønsker lodsejer, at der etableres to led i den eksisterende hegning. Placeringen af disse led fremgår af Figur 5-10.

Leddene etableres via to stk. letvægtstrælåger i en bredde på ca. 3,5 m og en højde på 1 m.

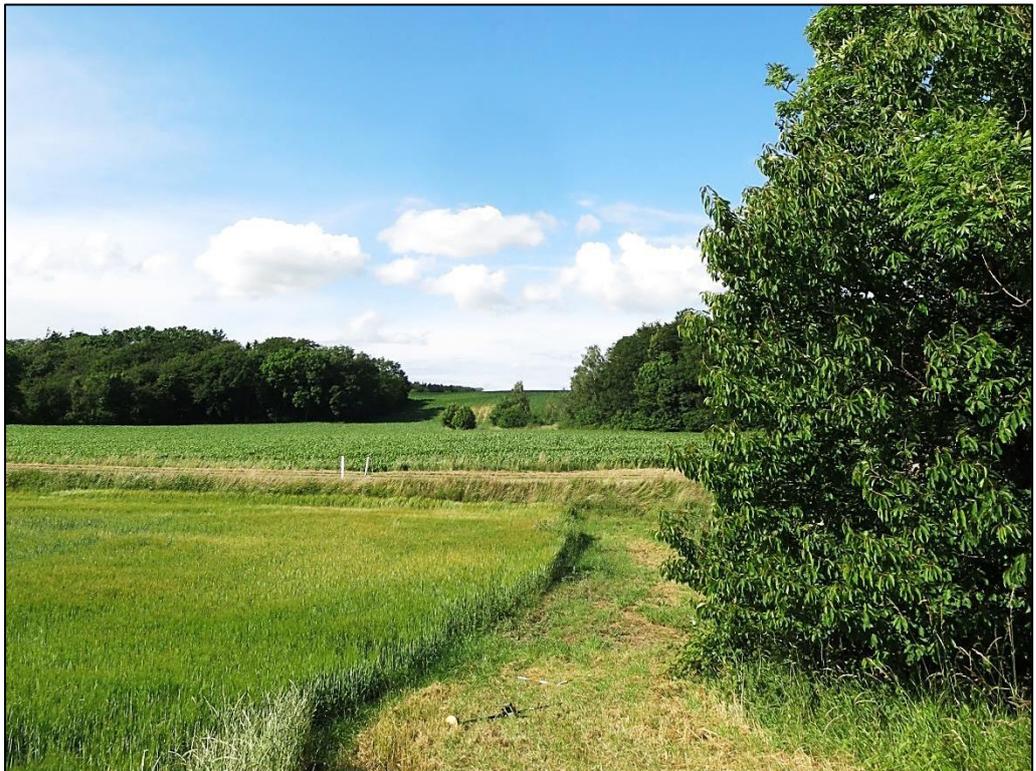
Figur 6-1 Fotoet er taget ved rørlægningens afslutning (buskaset til højre i fotoet). Rørlægningens begyndelse er ved de to små træer midt i billedet.

Projektområdet er beliggende sydvest for Åkirkeby tæt på Lilleåens udløb i havet. Rørlægningen består af et mindre Ø25 cm rør der krydser henover dyrkede landbrugsarealer (Bilag1_ROS-635). Tilløbet krydser desuden Søndre Landevej på den udpegede strækning. Ved besigtigelsen blev rørlægningen vurderet til at være ca. 210 m lang, da den nederste del af udpegningen rent faktisk er et åbent vandløb. Jf. MiljøGIS er der 416 m vandløb opstrøms rørlægningen.

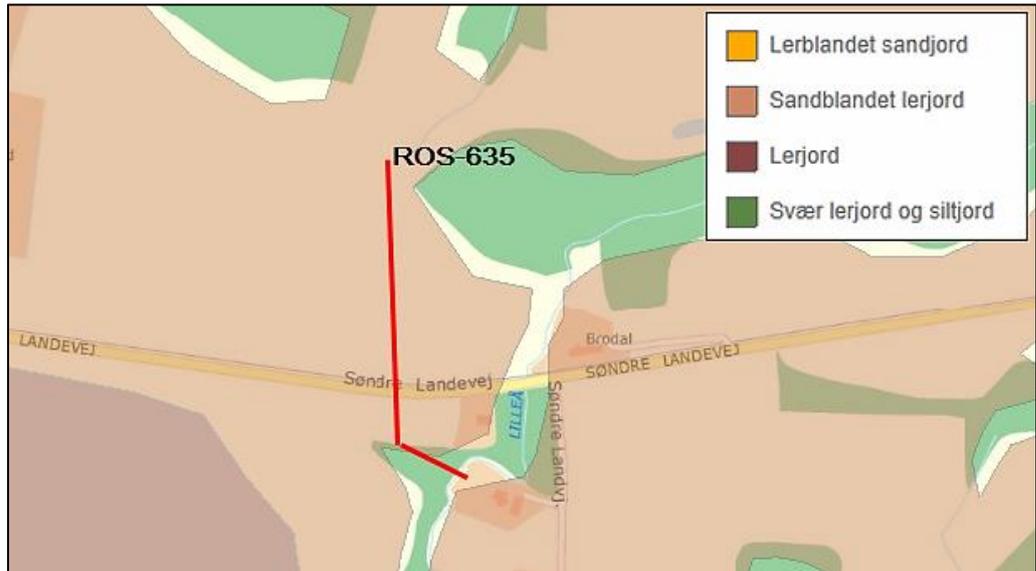
Figur 6-2 Jordbundkort for området omkring den pågældende indsats i tilløbet til Lilleå (Kilde: Arealinfo).

Indsat ROS-635 er beliggende i et område der er domineret af sandblandet lerjord.

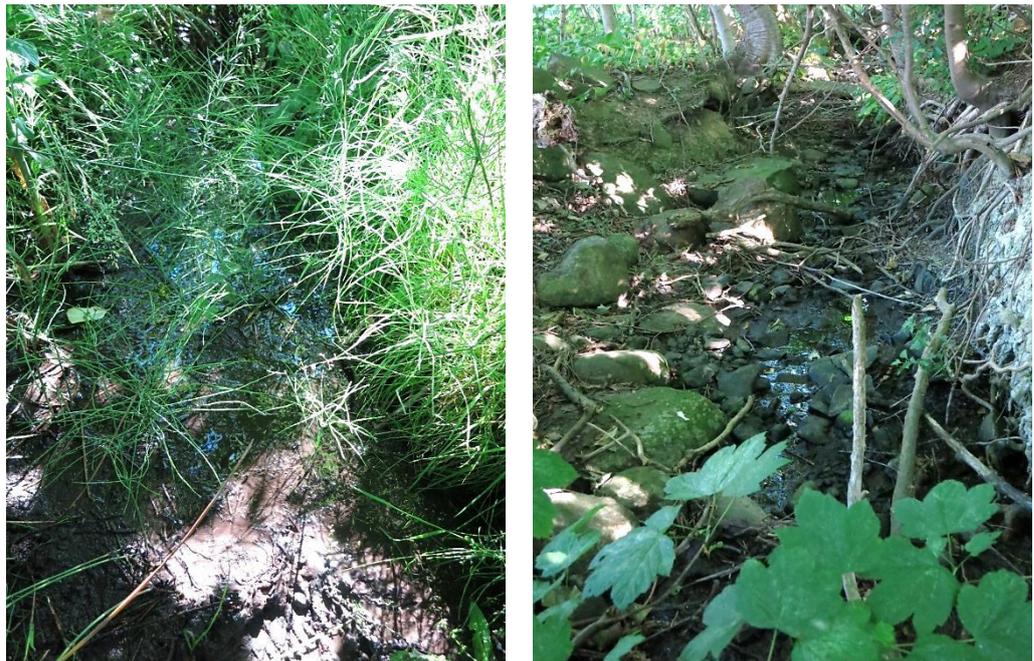
Figur 6-4 Fotoet til venstre er taget umiddelbart opstrøms rørlægningen, hvor bunden består af mudder/sand og er delvist groet til i padderok m.m. Fotoet til højre er taget nedstrøms rørlægningen. Her består bunden af sten, og der er en del rødder/grene i vandløbet.

Opstrøms rørlægningen, er de fysiske forhold i bækken ikke særligt gode. Vandløbsbunden er på denne strækning domineret af sand og mudder, og der er meget tilgroet med padderok og græsser (Figur 6-4). Der findes et dræn få meter opstrøms rørlægningen, og ved besigtigelsen kom den smule vand, der var i bækken, fra dette dræn. Det vurderes således, at vandløbet opstrøms drænet er udtørret i lange perioder hvert år, hvilket bekræftes af lodsejer.

Nedstrøms den rørlagte strækning, er forholdene bedre. Vandløbet løber her igennem skov, og har en fin stenet bund (Figur 6-4).

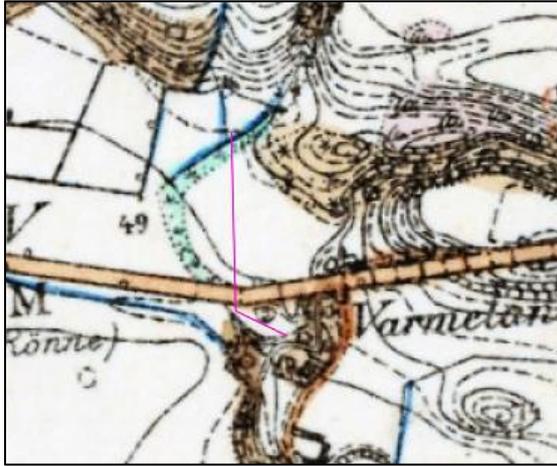
Figur 6-6 Udsnit fra høje målebordsblade. Den lilla linje angiver indsatsen, og som det fremgår, har der oprindeligt løbet et vandløb og en "grøn korridor" i lavningen vest for udpegingen.

Vandløbet projekteres med bløde slyngninger, og det placeres, som det forventes at have ligget oprindeligt (Figur 6-6).
