BORNHOLMS REGIONSKOMMUNE

KOMMUNALE VANDPLANSPROJEKTER VEDRØRENDE VANDLØBSRESTAURERING

Forundersøgelse af fem vandplansindsatser i Bornholms Regionskommune

Teknisk- og ejendomsmæssig forundersøgelse inkl. detailprojektering

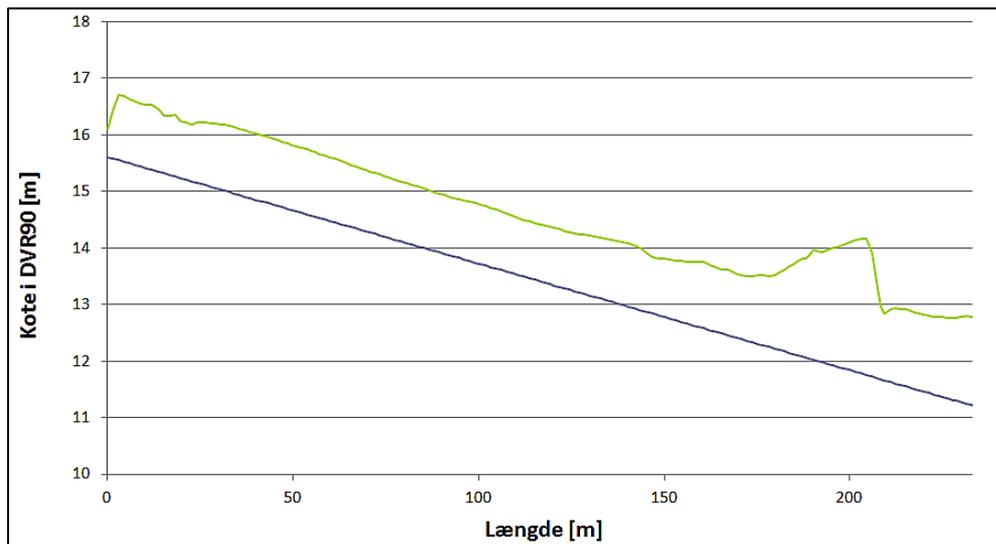
Figur 6-7 Længdeprofil af det projekterede forløb. Den grønne linje angiver terrænet og den lille vandløbsbunden.

Bundkoten ved begyndelsen af det nye tracé projekteres til 15,60 m og afsluttes i kote 10,90 m. Dette resulterer i et gennemsnitligt fald på ca. 19 ‰. Det er valgt, at det nye forløb så vidt muligt ligger i samme kote som rørlægningen formodes at gøre. Årsagen hertil er bl.a., at en betydelig hævnings af bunden vil resultere i omfattende afvandingsmæssige konsekvenser.

Dette resulterer i, at vandløbet kommer til at ligge forholdsvis dybt. Afstanden vil være lige omkring én meter i starten, men den vil øges jævnt i nedstrøms retning, og på det nederste stræk være cirka 1,5 m under terrænet (Figur 6-7).

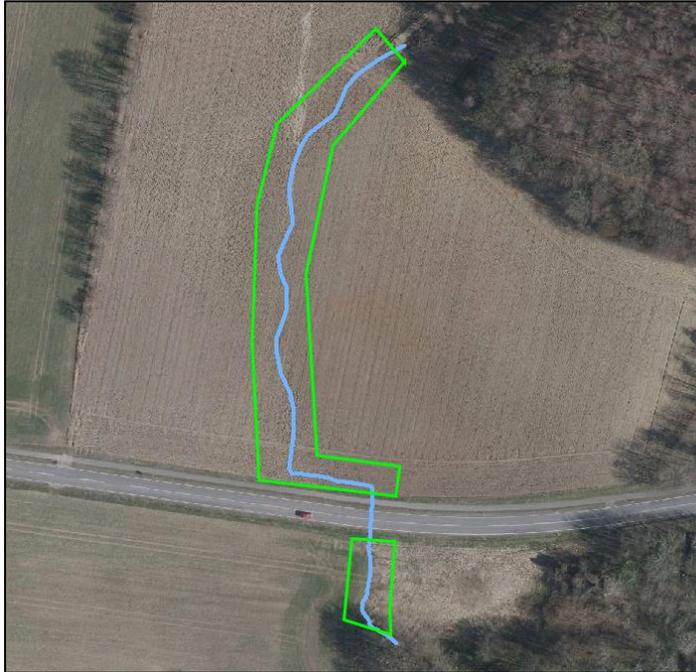
Figur 6-8 De grønne polygoner angiver de arealer, som erstatningen er baseret på hhv. nord og syd for landevejen.

I forbindelse med den ejendomsmæssige forundersøgelse er lodsejerne blevet præsenteret for et erstatningsbeløb på 190.000 kr pr. hektar. Der er udregnet en erstatning på arealet nord for landevejen på 39.900 kr., hvilket svarer til 0,21 hektar. Dvs. et cirka 10 m bredt bælte med vandløbet i midten (Figur 6-8). Erstatningen nedstrøms landevejen er beregnet til 3.500 kr. Det bemærkes dog, at det i sidste ende ikke er Bornholms Regionskommune, der afgør erstatningens økonomiske omfang – men derimod NaturErhvervstyrelsen.
