20. marts 2025

J. nr. 24/15411

Fastlæggelse af status for: Rørledning på matr. 337ph, 337pi, 337pk, 337pl, 7000v, 337sn, 337so, 337sp, 337sq, 337pn, 337pm, 337im, 337oø, 337hz, 337hh, 7000h, 337a, Nexø Markjorder, jf. vandløbslovens § 2

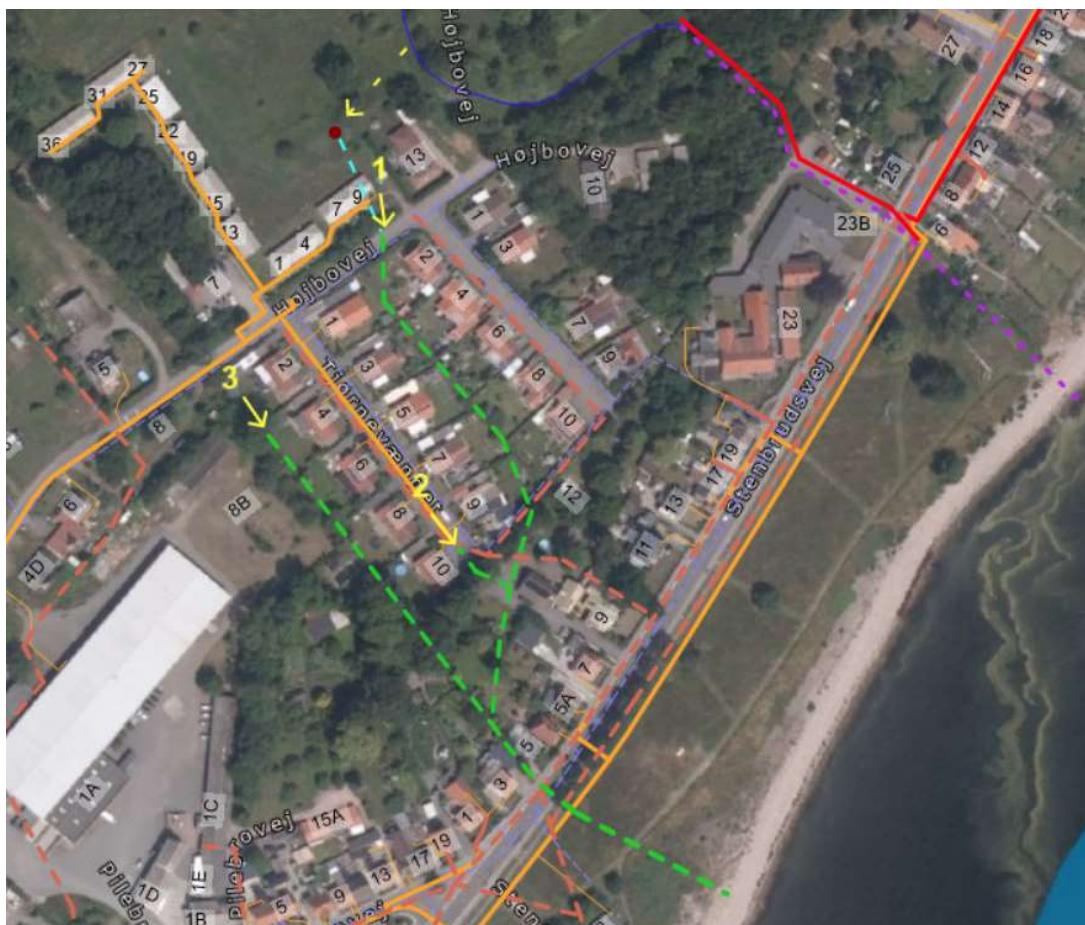
Rørledningen ses på følgende kort med grønne stiplede streger. Som det fremgår af kortet, består rørledningen af 3 dele, som opstrøms er markeret med tallene 1-3. De tre delområder samles i to knudepunkter med fælles udløb i Østersøen:

Figur 1: Kortet viser rørledningen med grønne stiplede streger (del 1-3). På kortet er der indtegnet en overløbsbrønd til Nørrebæk mod nord (brun prik) og dertilhørende rørledning (turkis streg), som leder til delstræk 1 af rørledningen.

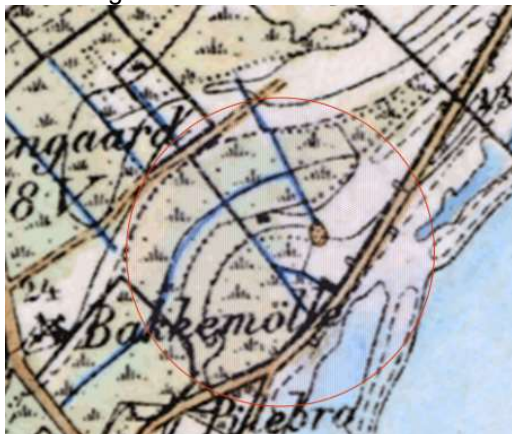
Figur 3:

Til venstre ses Generalstabens Topografiske Kort 1883-1887. Indenfor traceet med rørledningen er arealet markeret med signaturen eng. Hertil ses der flere grøfter (blå streger).

Til højre fra ses området på 4CM kort fra 70erne. Området er blevet bebygget. Vandet er tilbageholdt opstrøms Højbovej.

Ifølge 4CM kort fra 70erne, som ses til højre i ovenstående figur, så blev grøfterne i området nedlagt i takt med, at området blev bebygget. I den forbindelse blev vandet opstrøms Højbovej også tilbageholdt. Den hydrologiske forbindelse blev derfor afbrudt, hvilket også er gældende i dag, hvor de eksisterende grøfter ender blindt ved Højbovej.

Sammenlignes grøfterne på Generalstabens Topografiske kort fra 1883-1887, med traceet for rørledningen, så ses der et vist sammenfald mellem daværende grøfter og rørledningens placering i dag.

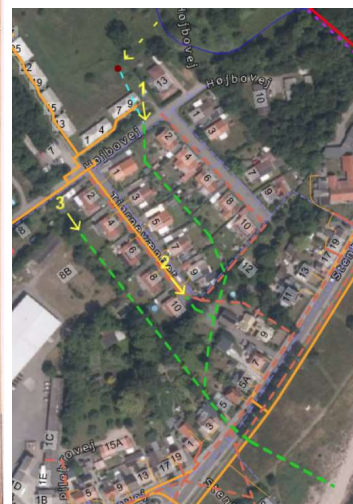
Figur 4: Situationsplan for Møllebakke kvarteret med kloakledninger og vandledninger (1965). Kloakledningen ligger i samme trace som del 1 af rørledningen (blå pil). Til sammenligning se kortet til højre, der viser ledningens trace i dag.

Som det fremgår af situationsplanen, så har del 1 (blå pil) af rørledningen indløb ved ejendommen Højbo, opstrøms Højbovej, og følger dernæst traceet for rørledningen i dag.

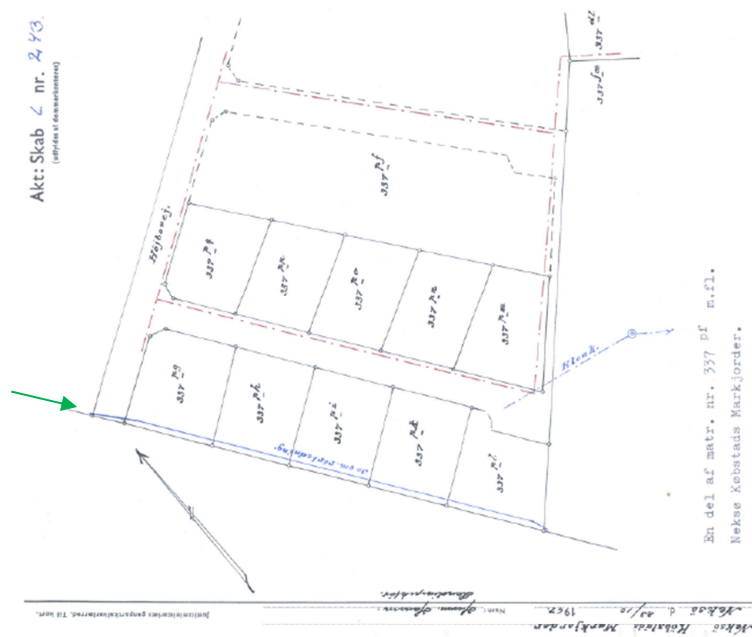
Figur 5: Kort fra tingbogen, der viser udstykningen af parcelhusgrunde i området (1967). Den blå sammenhængende streg svarer til del 3, af rørledning. Den stiplede blå streg er en kloakledning. De røde streger antages at være vandledninger.

Rørledningen har oprindelig ikke været ført under Stenbrudsvejen, men den har været ledt til kloakledningen langs Stenbrudsvejen. Kommunens vejdriftsafdeling har erindringer om dette.

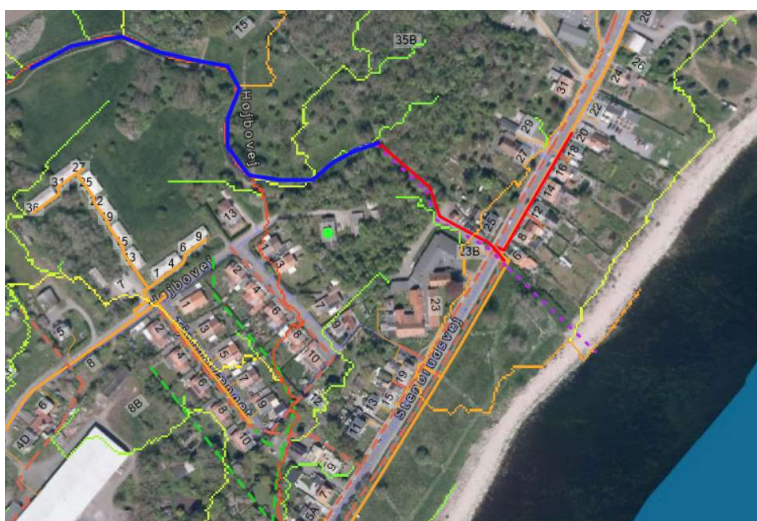
Følgende kort viser vandets naturlige strømningssveje med grønne, gule og orange streger:

Figur 6: Kort der viser vandets naturlige strømningssveje (grønne-gule og orange streger) i- og omkring området med rørledningen. Nørrebæk er registreret med en blå streg.

Kortlaget med vandets naturlige strømningssveje indikerer en tilstrømning fra nordøst. Som det fremgår af nedenstående kort, vil Nørrebæk, der ses med en blå streg i den nordlige del af kortet, absorbere den tilliedning, som potentielt kommer fra disse strømningssveje. Den gule strømningssvej, som krydser Højbovej i den vestlige del af kortet, er ikke forbundet med del 3 af rørledningen.

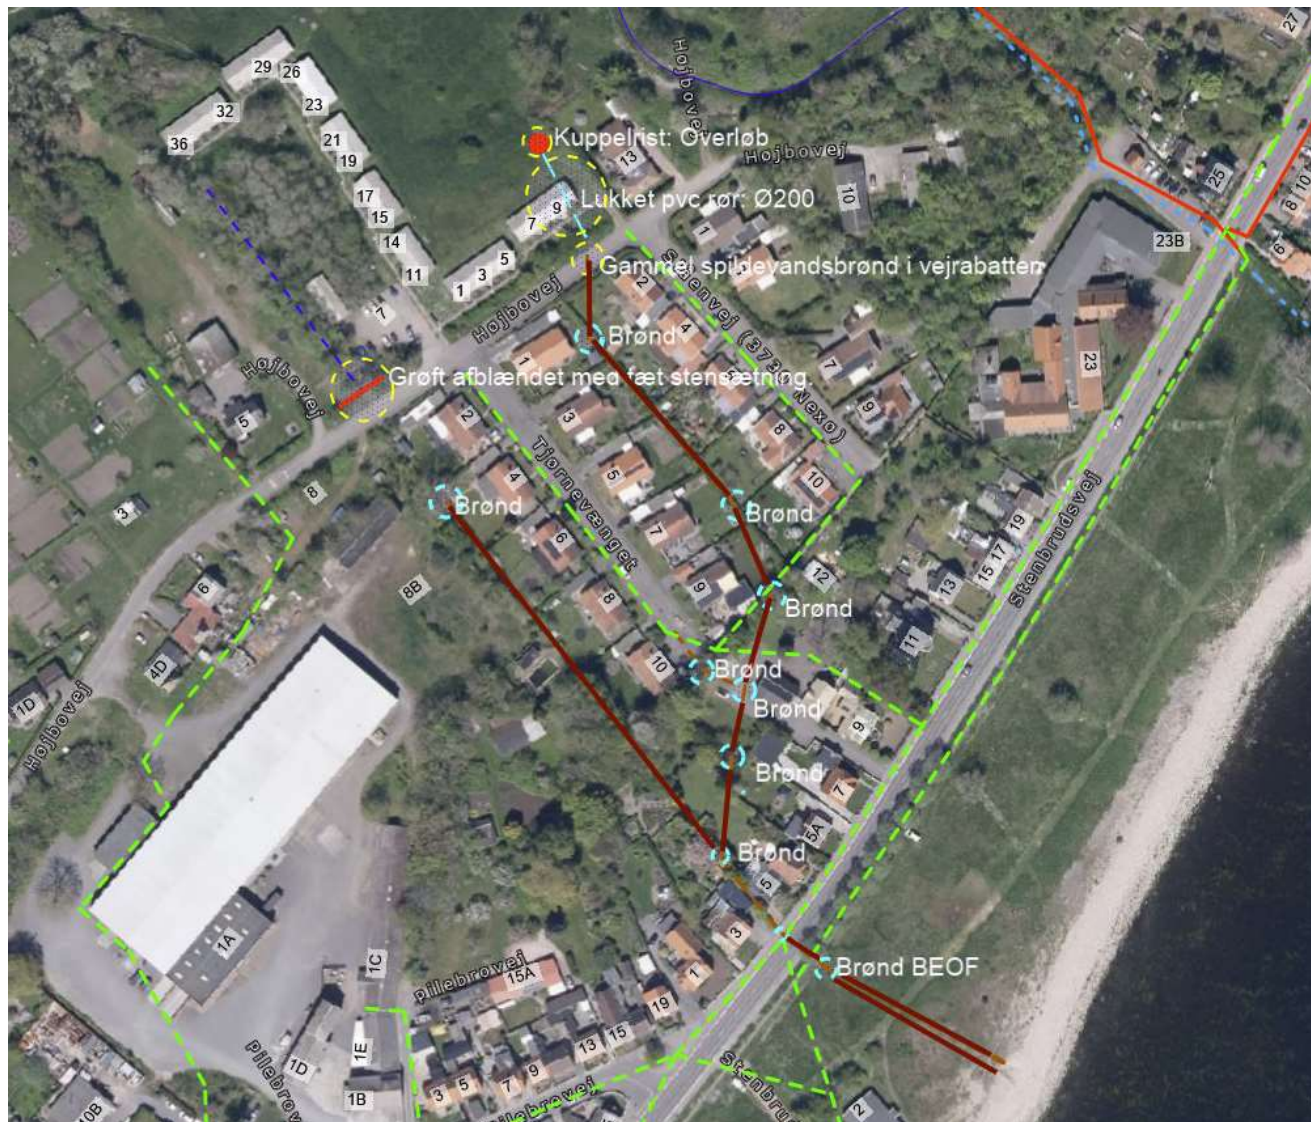
Bilag 2:

Oversigtskort over rørleningen (der her er brun), der viser brønde med turkis stiplede cirkler. Kortet viser også placeringen af kuppelristen (overløbet):

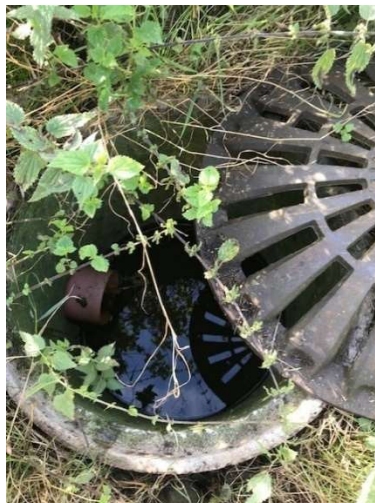
Overløbet i engen sydøst for rørunderføringen af Nørrebæk, der leder til den brune ledning:

Som det fremgår af billedet, står grundvandsspejlet højt i engen og ved bunden af rørindløbet. Dette efter en lang periode med stort set ingen nedbør.

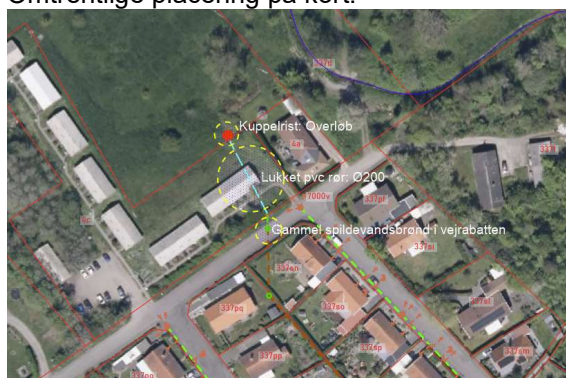
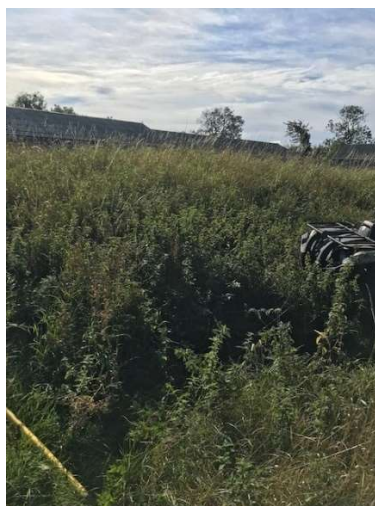
Placering af ovenstående overløb:

Omtrentlige placering på kort:

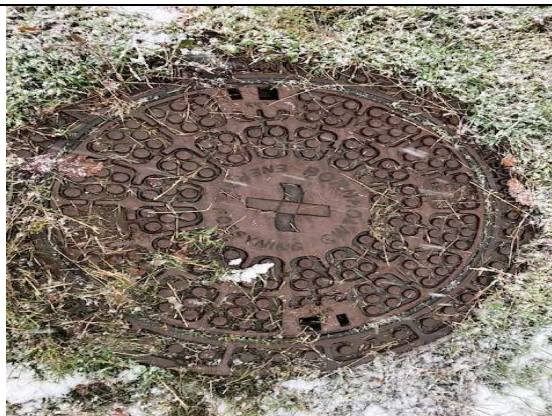
Bornholms Forsynings logo på brønden nedstrøms Stenbrudsvejen:

Den del af rørledningen, som ligger nedstrøms Stenbrudsvejen, blev anlagt i perioden 2002-2006. Det fremgår af satellitbilleder. I satellitbilledet fra 2002, ses brønden og traceet ikke, men det fremgår af satellitbilledet fra 2006. Omlægningen er dermed foretaget før udskillelsen af forsyning som selvstændigt selskab i 2009. Der står "Bornholms Forsyning" på dækslet til brønden (bilag 2).

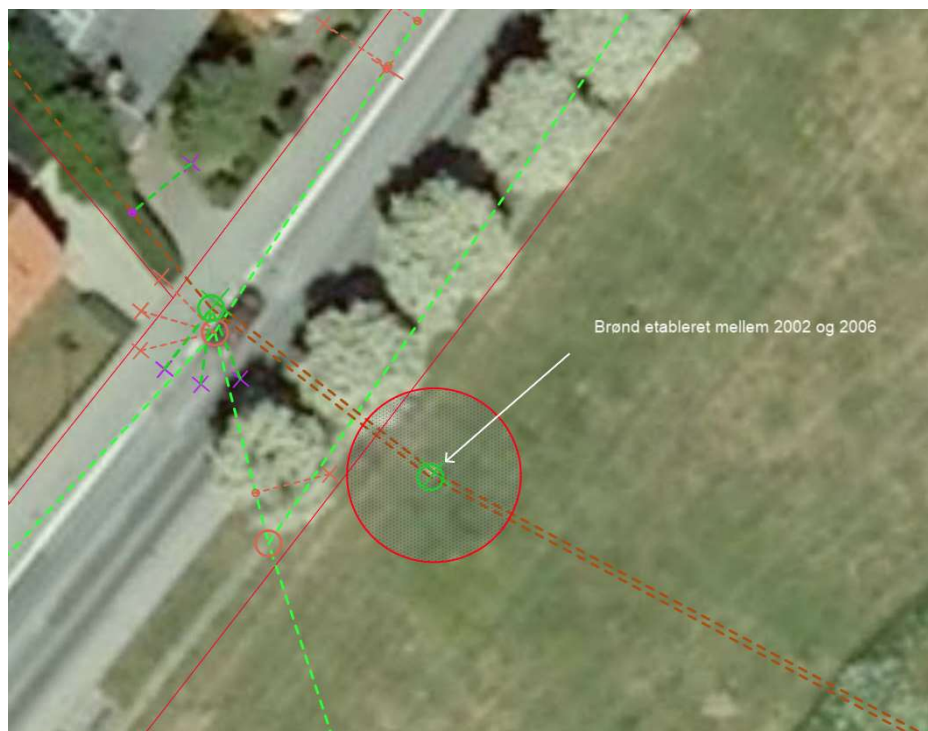
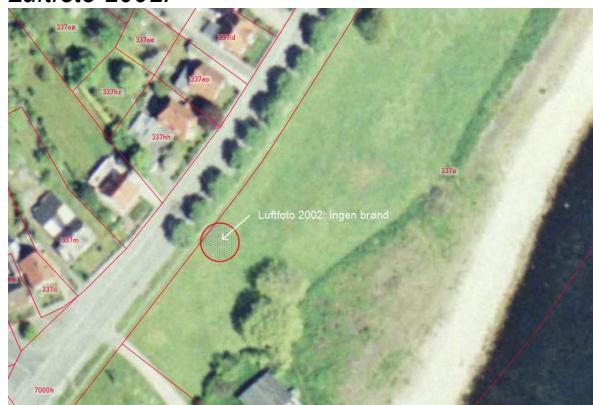
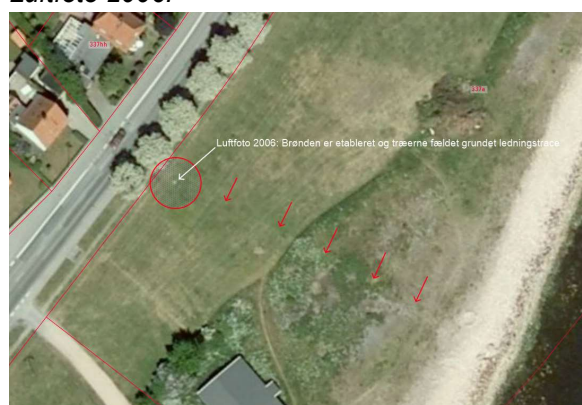
Satellitbilleder der viser tidspunktet for etablering af udløbet nedstrøms Stenbrudsvejen og tilhørende brønd med logoet "Forsyningen":

Indenfor den røde cirkel bliver brønden anlagt. Den ses ikke på luffotoet fra 2002. Der foreligger ikke luffotos fra 2003-2005 i kommunens kortlag. De næste luffotos er fra 2006 og heraf fremgår det, at brønden er etableret, vegetation er fjernet. Traceet for den etablerede ledning, er markeret med de røde pile.
