# Naturgenopretning i Præstemosen, Klemensker

## Projektbeskrivelse

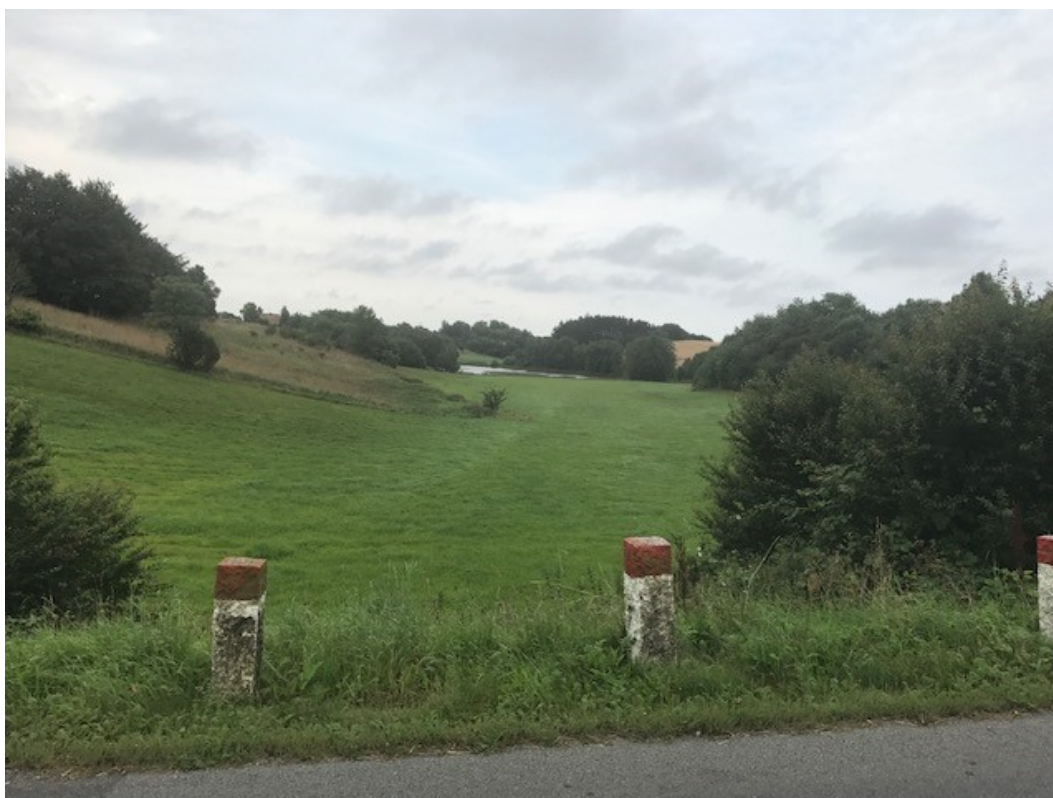
Røret gennem engen fra Simlegårdsvej til den nuværende sø opgraves og erstattes med et overfladenært vandløb som skal bugte sig ned gennem engen. Vandløbet fodres med sten for at give bedst mulige forhold for smådyr mv. Vandløbet må gerne udformes så der ved store vandføringer forekommer oversvømmelser.

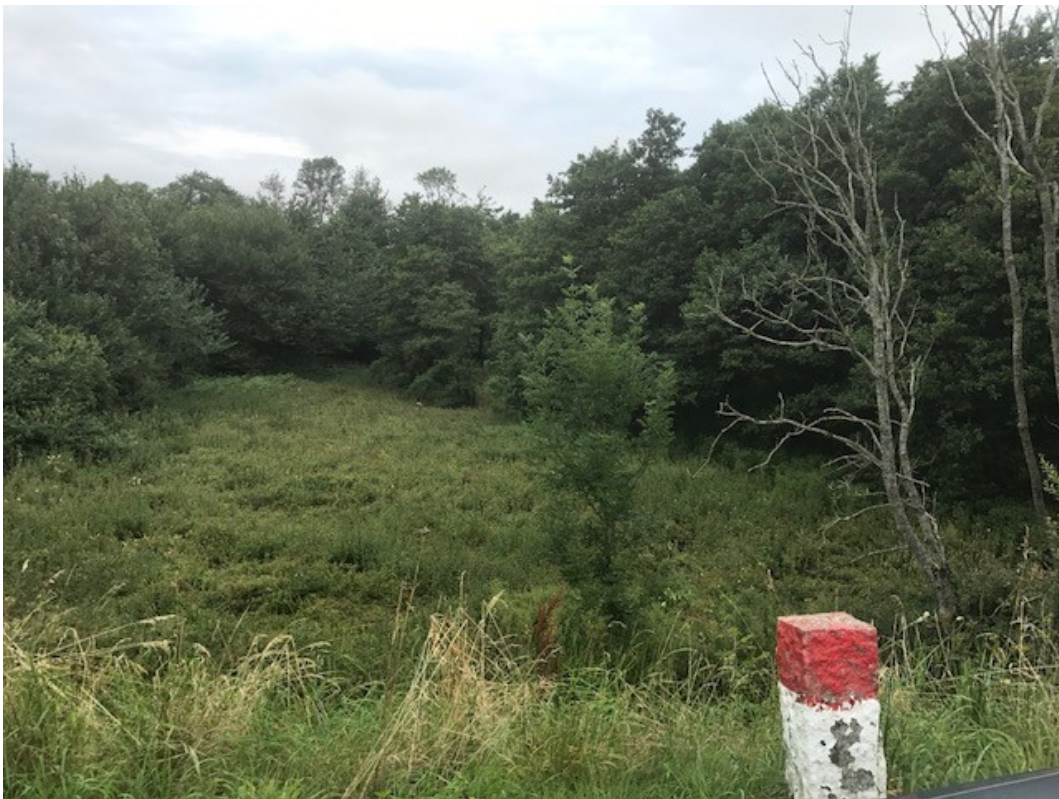
I området nord for Simlegårdsvej foretages en kraftig udtynding i elletræerne så der kommer lys til bunden og området får karakter af våd græsningsskov med helt åbne områder ind imellem. Hvis det er muligt tilpasses vandløbet så der forekommer oversvømmelser ved store vandføringer.

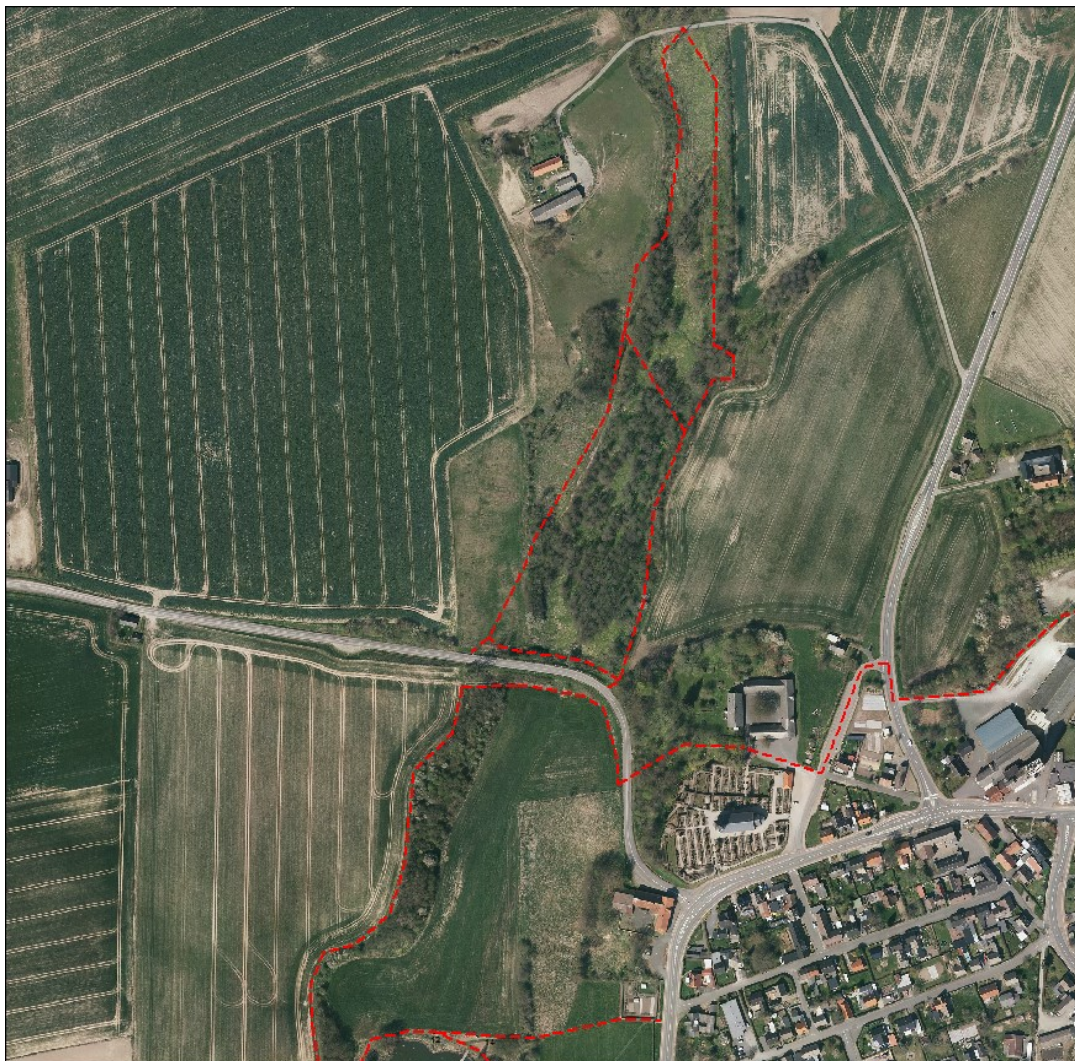
*Kort med eksisterende stier*
